Exposition photo

*Diagnostic écologique des cours d'eau des bassins
côtiers de Dol : panorama du bon et du mauvais état*

Réalisée par **Saint-Malo Agglomération**
dans le cadre de la Semaine du Développement Durable 2018

Avec la collaboration du Syndicat des Bassins Côtiers de la région de Dol de Bretagne

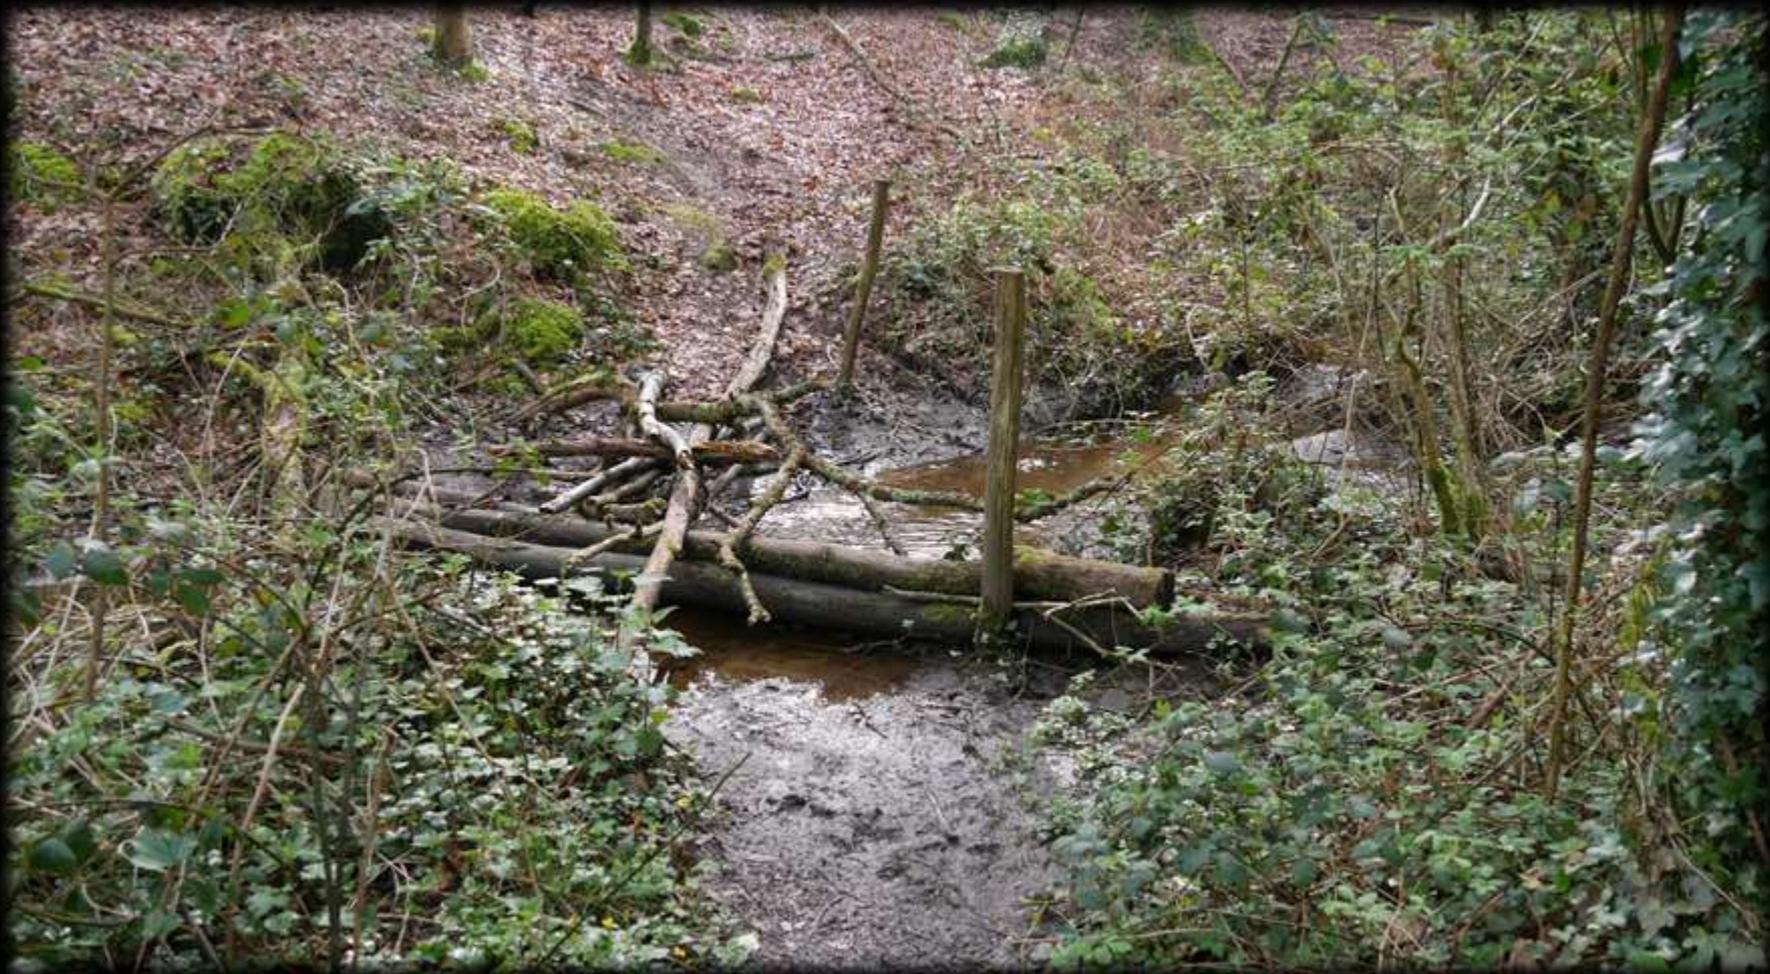
1

Commune du Tronchet

**Petit cours d'eau affluent du Meleuc, rive gauche de Mireloup
(15 m en amont du plan d'eau)**

*Mauvais aménagement avec risque de départ des encombres en aval,
érosion avec départ des sédiments*

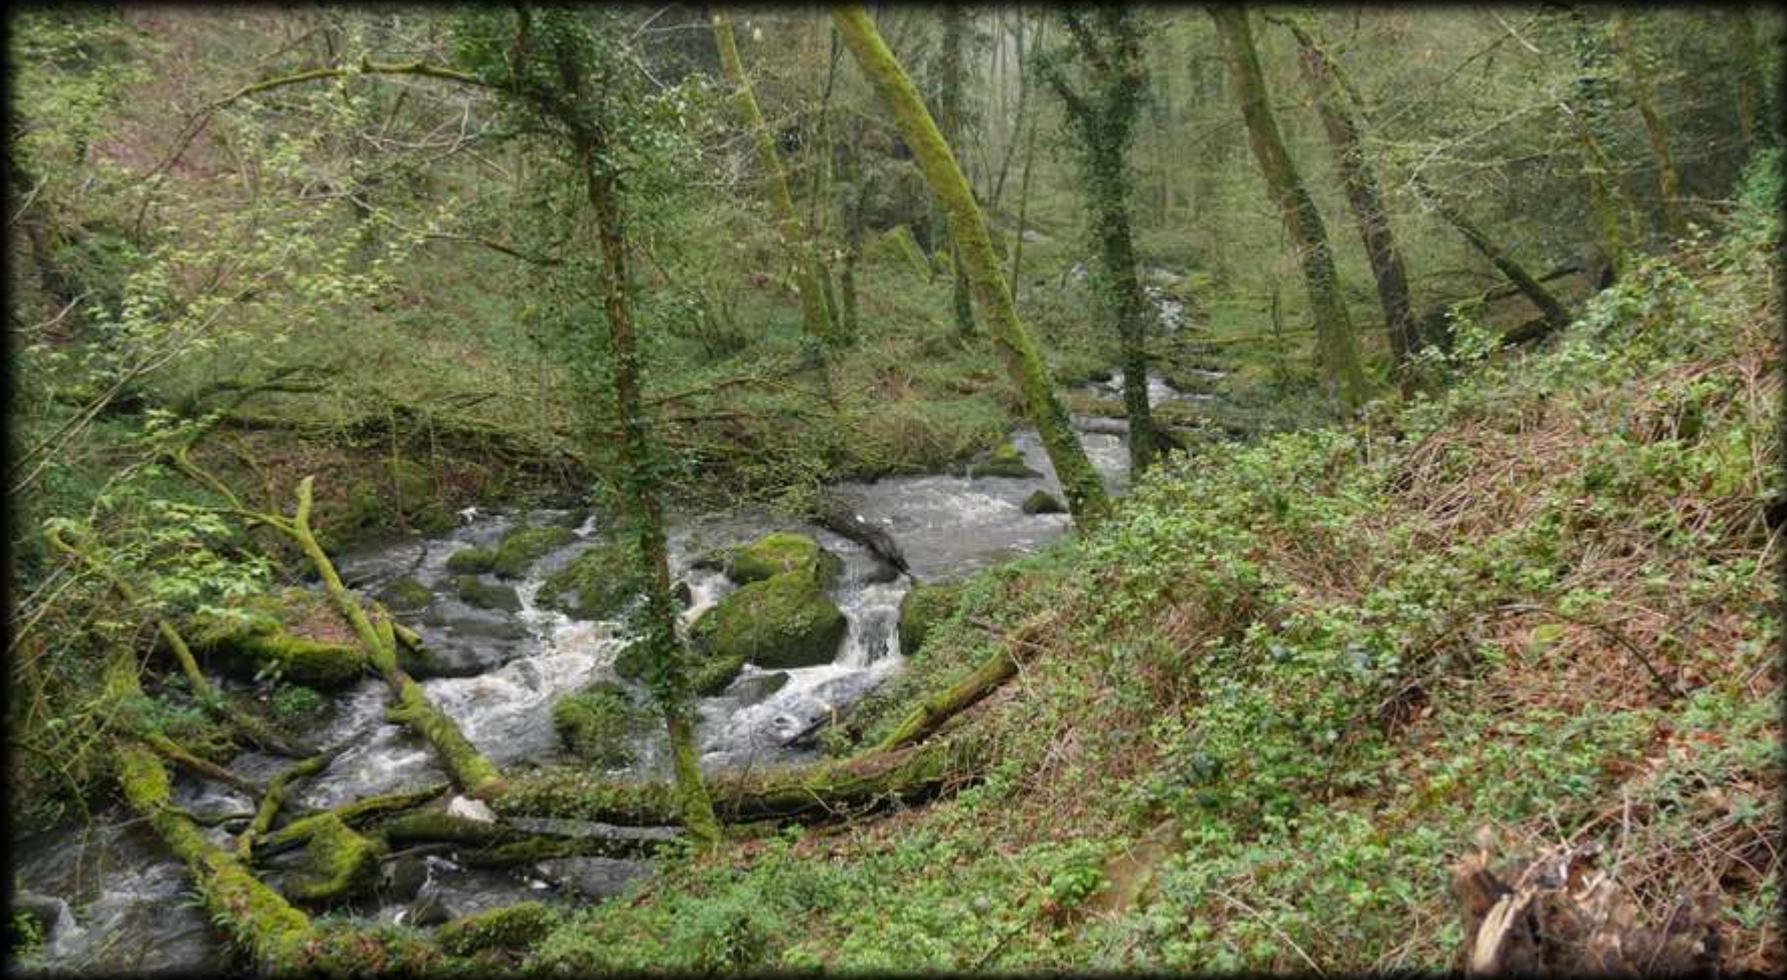
2

Communes de Plerguer et du Tronchet
Le Meleuc sous le barrage de Mireloup

Belle alternance d'écoulements et d'habitats, présence de bois en rivière non dangereux sur ce secteur

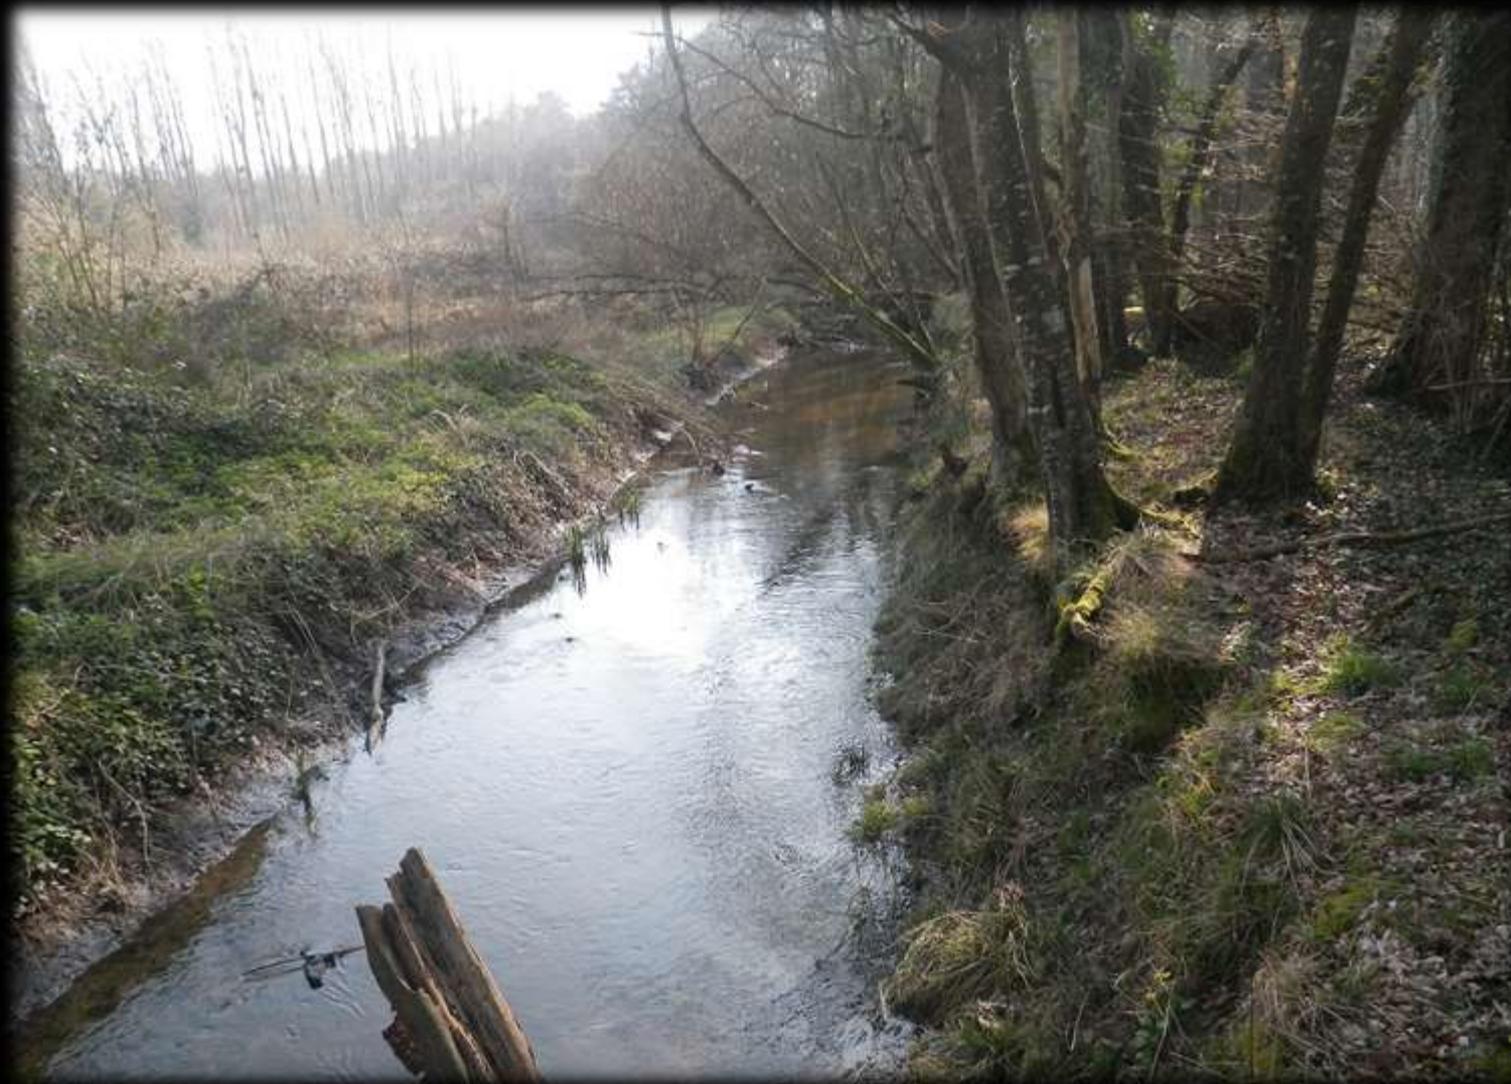
3

Commune du Tronchet

Le Meleuc en amont du barrage de Mireloup

Cours d'eau recalibré, reprofilé, peu d'habitats et de diversité d'écoulement

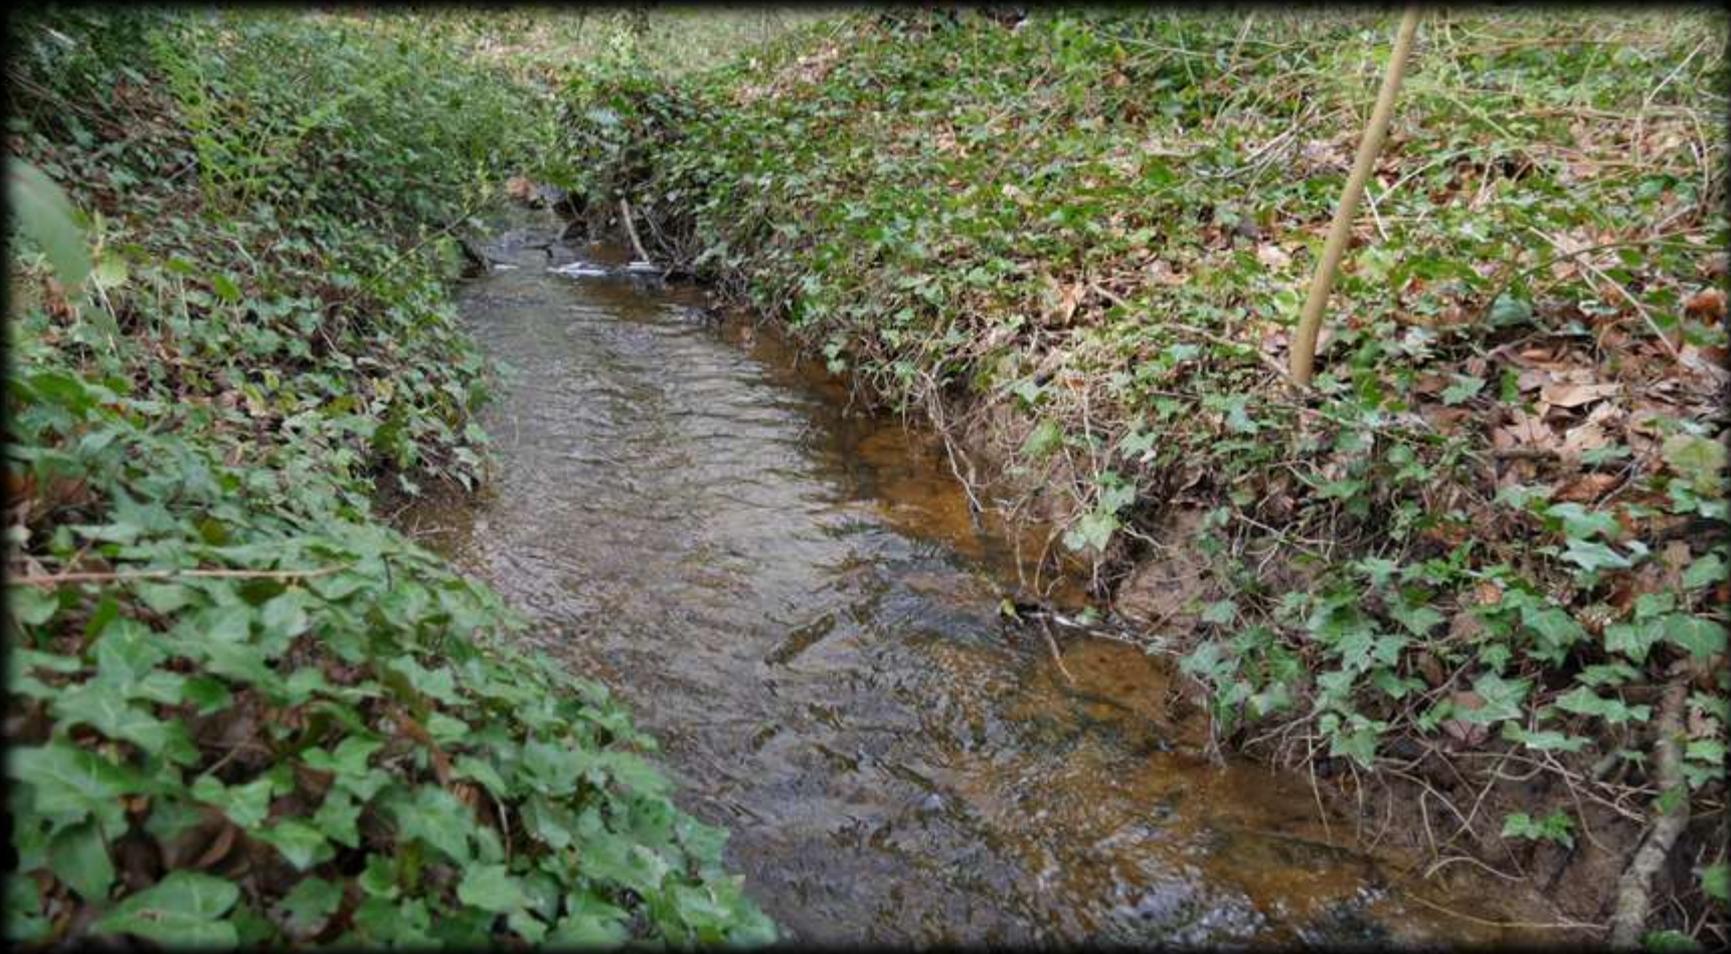
4

Commune du Tronchet

**Petit cours d'eau affluent du Meleuc, rive gauche de Mireloup
(50 m en amont du plan d'eau)**

Substrat solide intéressant, un peu de bois en rivière. Le cours d'eau a été légèrement reprofilé

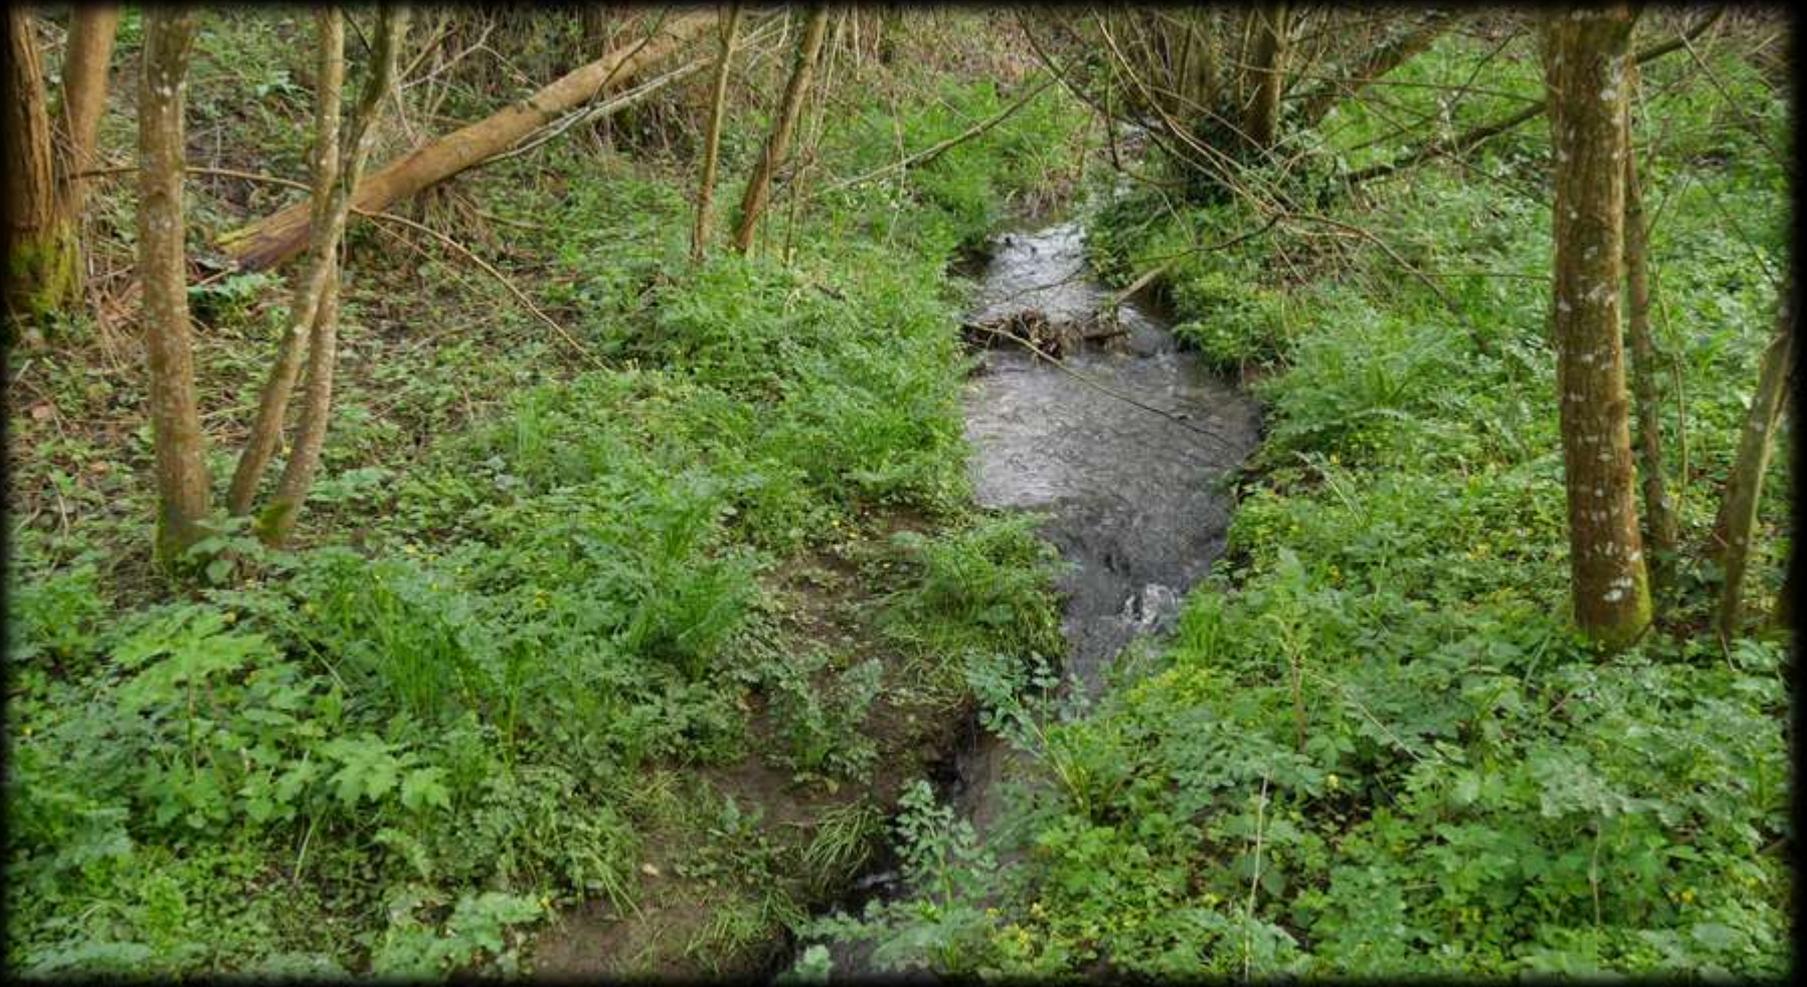
5

Commune de Plerguer

Affluent du Meleuc en rive droite, Ruisseau de Launette

Alternance radier-mouille sur un petit cours d'eau avec une diversité végétale en berge

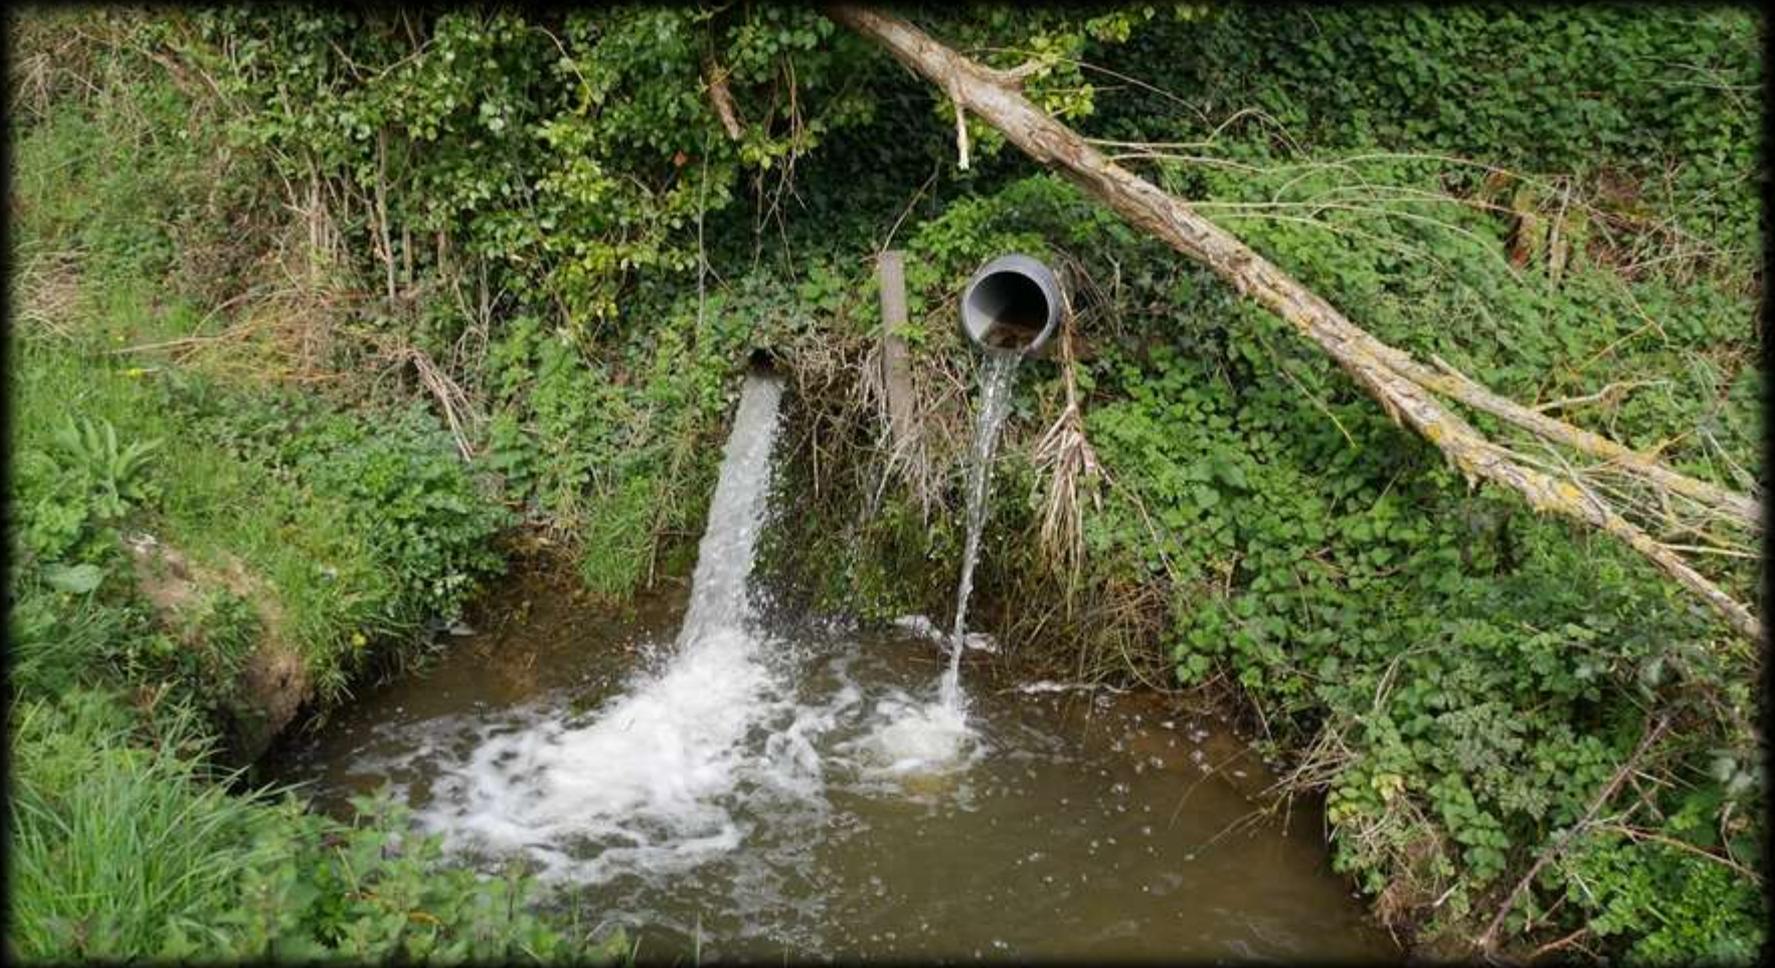
6

Commune de Saint-Méloir-des-Ondes
Ruisseau de la Vallée Verte

Rupture de continuité écologique avec la création d'un plan d'eau et une buse surélevée à l'exutoire

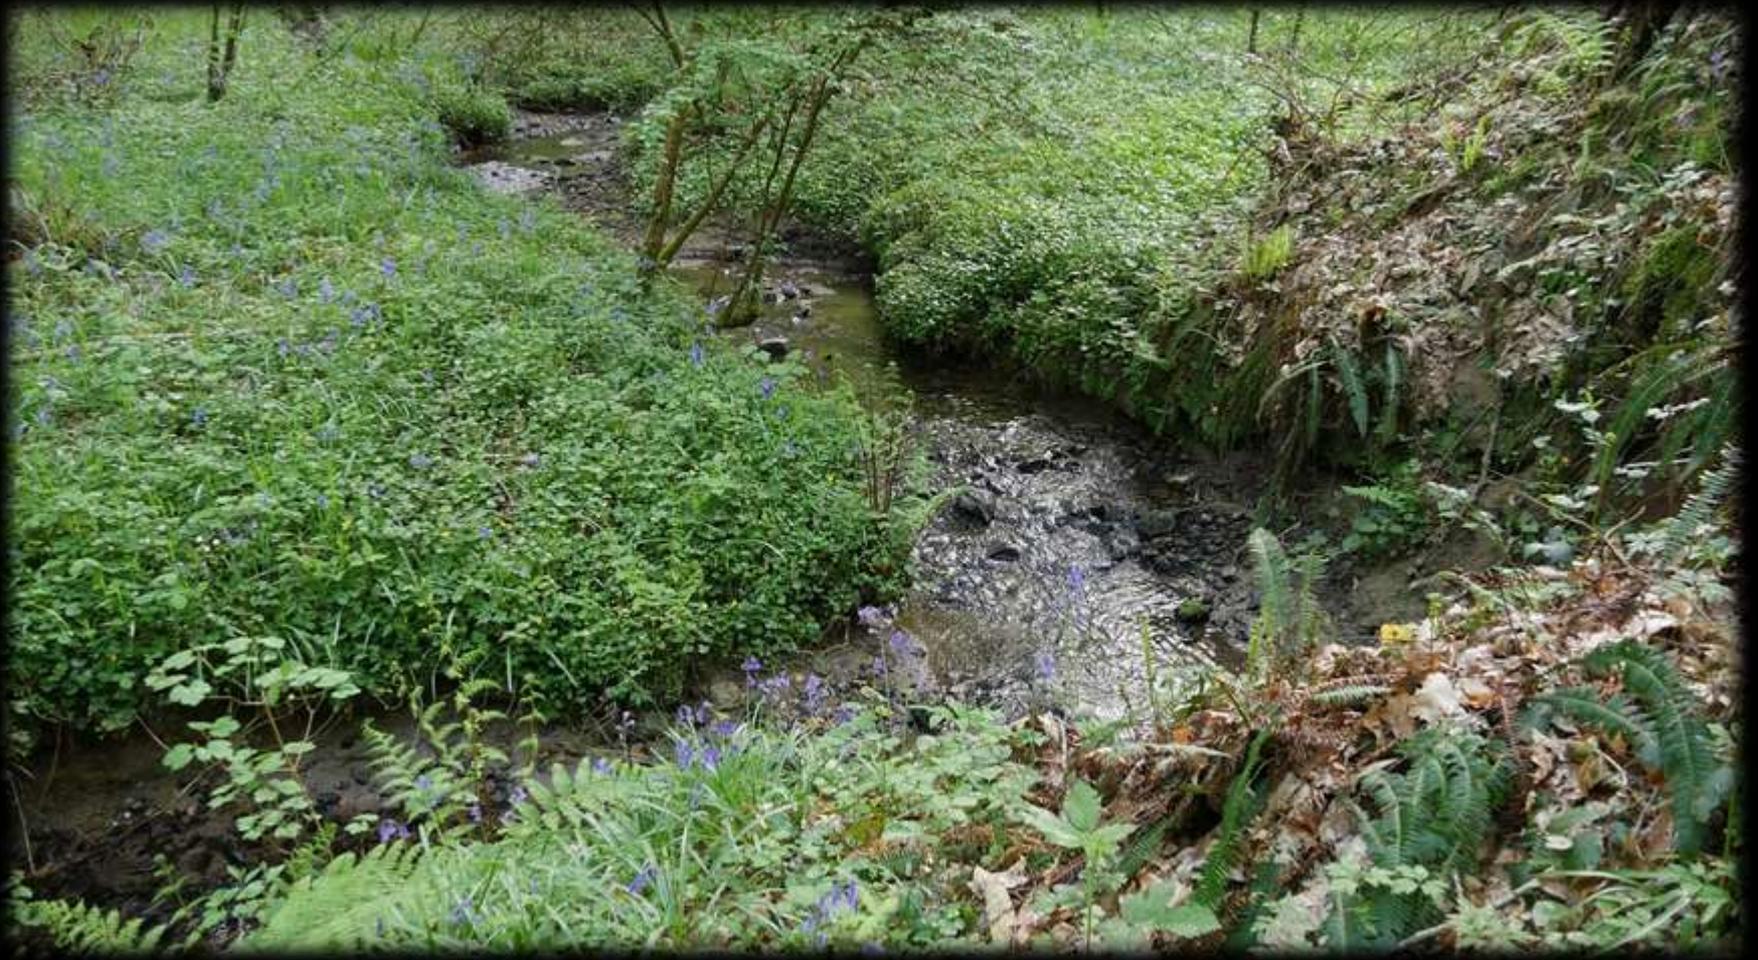
7

Communes de Miniac-Morvan et de Tressé

Ruisseau de la Bouexière

Très belle alternance d'écoulements et d'habitats, diversité en berge, charge solide disponible à l'érosion dans les concavités, dépôts de banquettes dans les convexes : un cours d'eau « naturel »

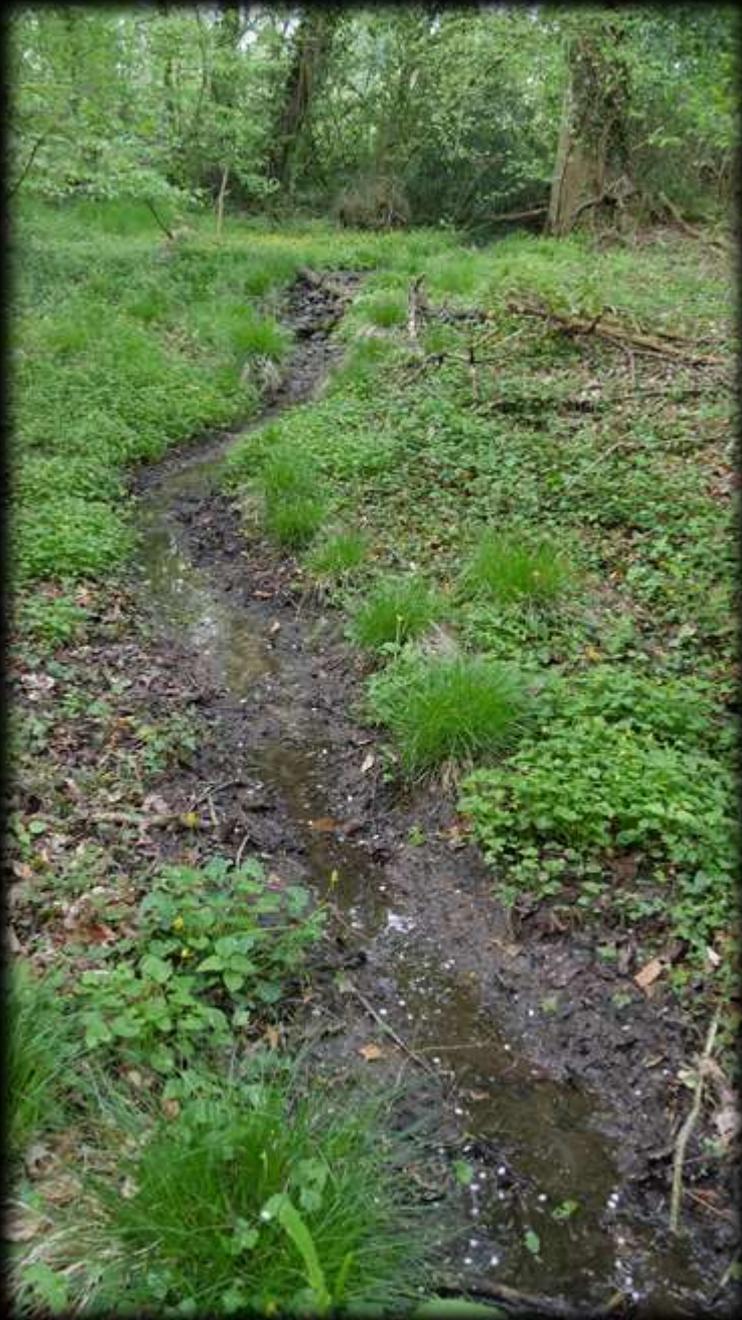
8

Commune de Miniac-Morvan

Un affluent de la Bouexière

Début d'un cours d'eau en tête de bassin versant et d'un talweg. L'eau de la zone humide commence à dessiner le lit mineur. Bon état du profil

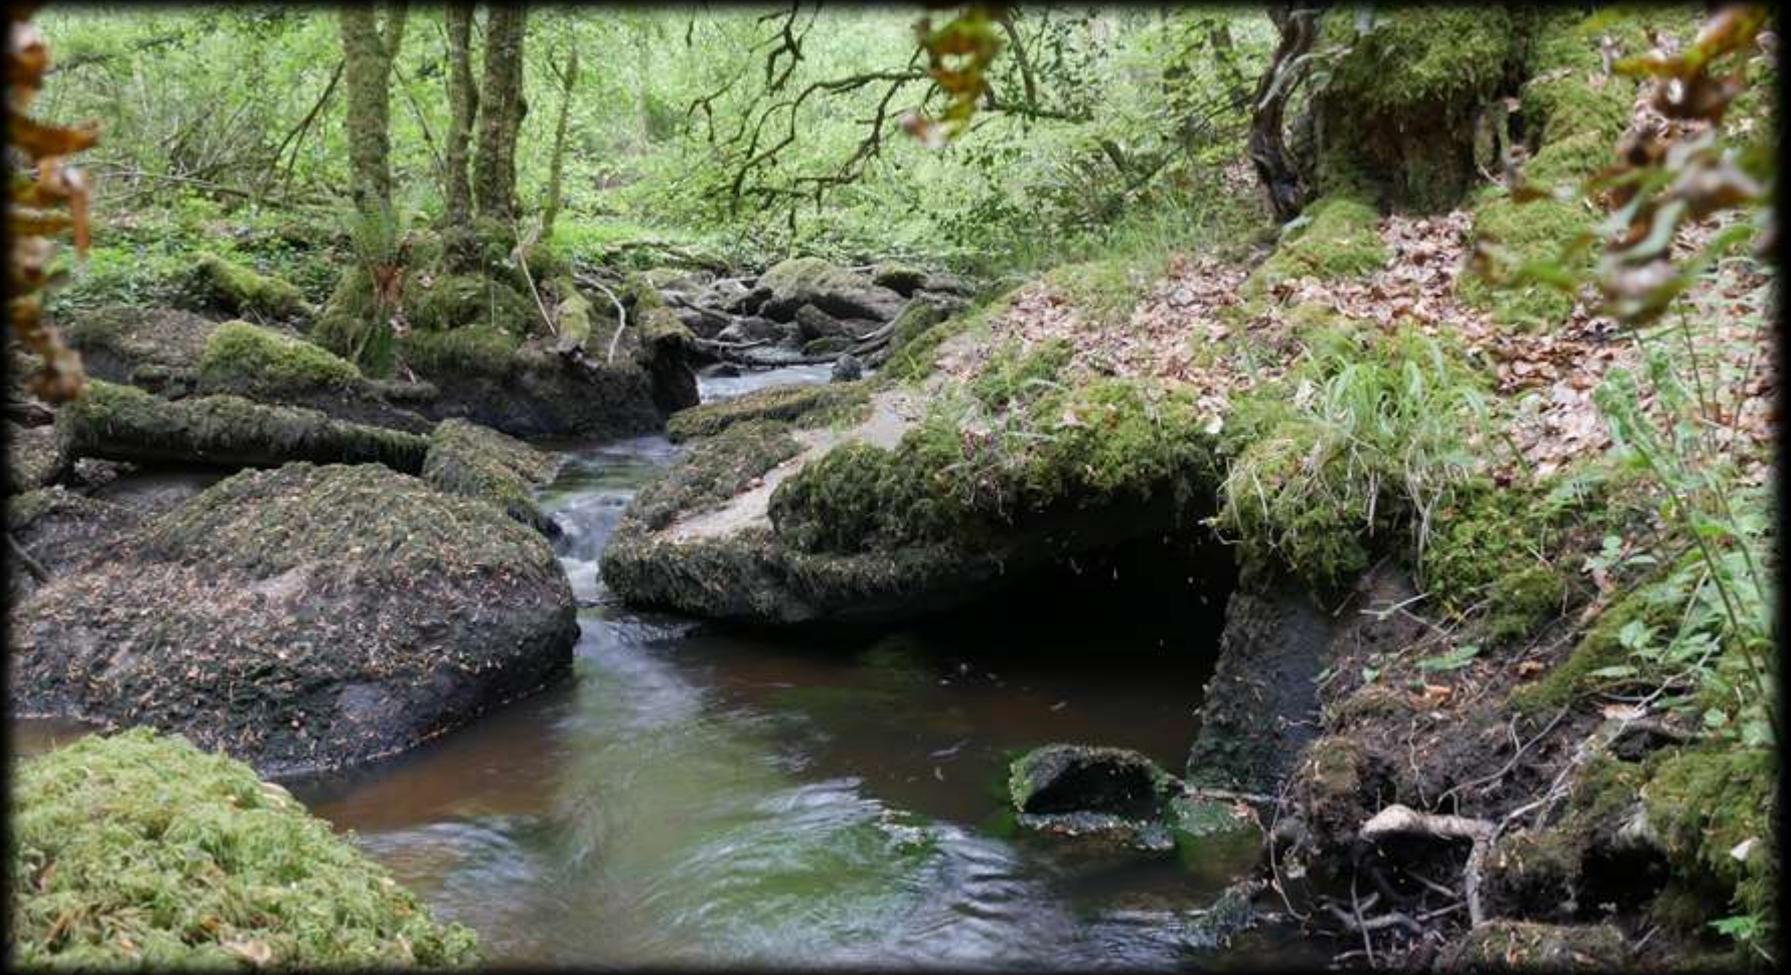
9

Communes de Miniac-Morvan et de Tressé
Ruisseau de la Molène

Chaos granitique avec une diversité d'écoulements et d'habitats : un cours d'eau « naturel »

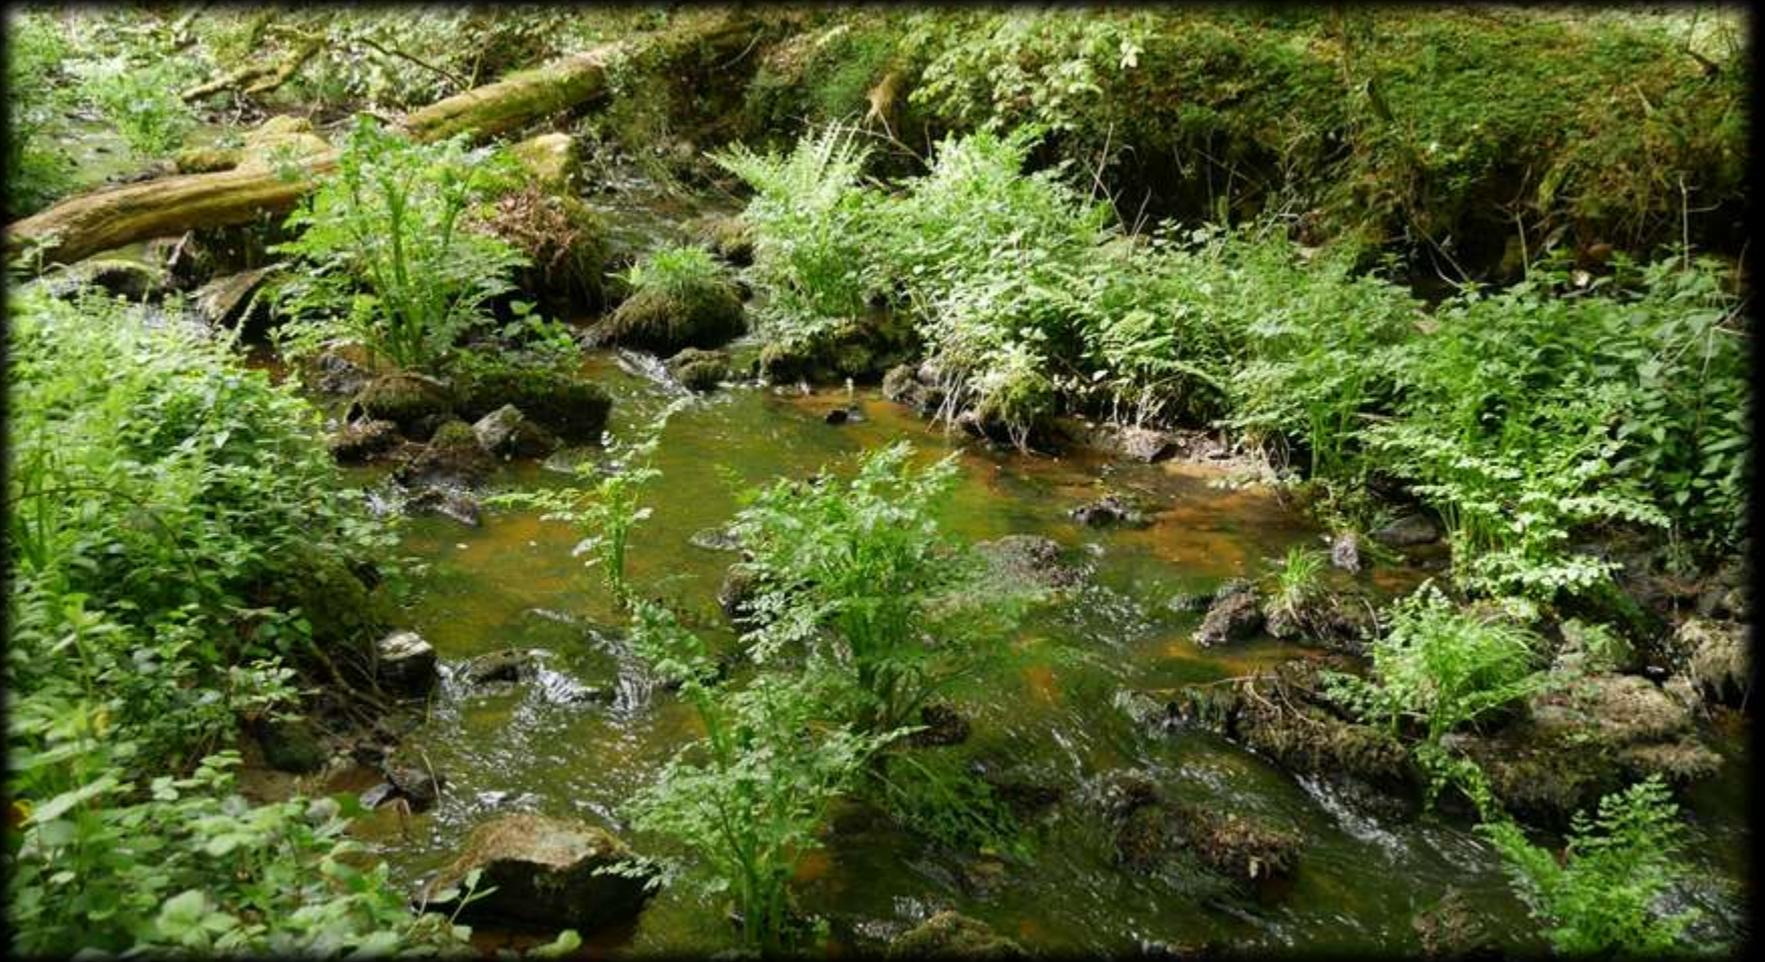
10

Communes de Miniac-Morvan et de Tressé

Ruisseau de la Molène

Radier avec une diversité d'écoulements, une diversité floristique et d'habitats typiques des petits cours d'eau bretons : un cours d'eau « naturel »
