## Annexe 3 > Fiches Masses d'Eau (ME) et Fiches Actions (SIT)

Travaux prévisionnels 2019-2021 - Contrat Territorial Milieux Aquatiques

## SIT 010 – Restauration de la continuité écologique sur le Guyoult au Haut-Pont

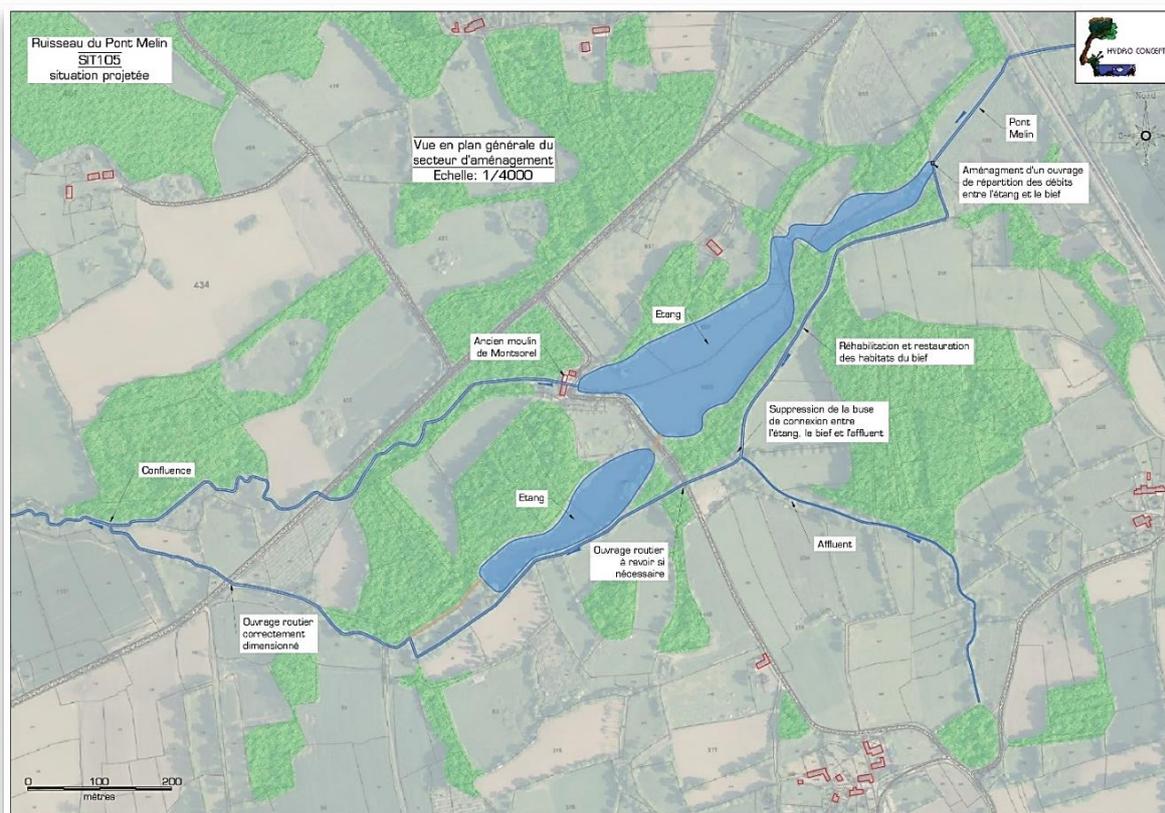
Il est prévu de réaliser plusieurs actions dont le contournement des étangs de Montsorel (plan ci-dessous), des restaurations d'habitats et des remises en fond de vallée. Ces actions sont conduites sur un linéaire d'environ 5km de cours d'eau.

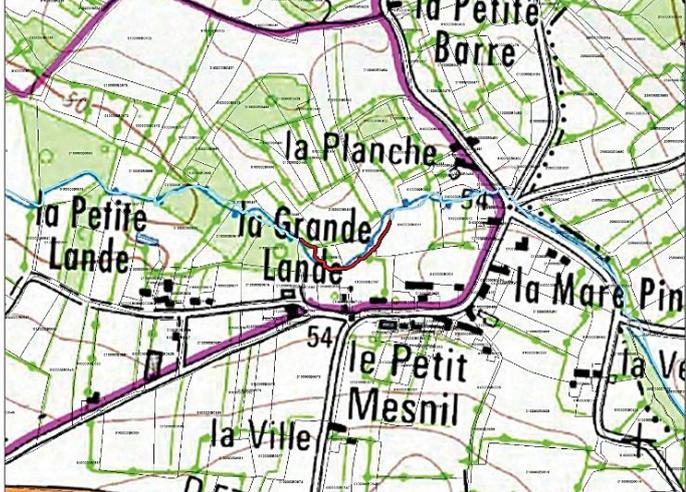
Amélioration de la diversité des habitats aquatiques et de berge		Maître d'ouvrage : Syndicat des Bassins Côtiers de Dol de Bretagne (SBC DoI)																	
Type de travaux	Rehaussement du lit incisé par rechargement de solide en tâche																		
Masse d'eau	Cours d'eau	Commune	Code du segment	Identifiant travaux															
Le Guilloche de sa source au Guyoult	Mare Pinard (ruisseau de la)	BAGUER-PICAN- 35010	MAPISEGD04	TRAV06S04

<b>Description et justification de l'intervention</b>																			
<b>Description</b> <i>Caractéristiques du lit</i> Longueur moyenne : 1 m Profondeur moyenne : 0,8 m Linéaire : 210 ml <i>Caractéristiques techniques</i> Recharge 0-150 mm : 40 m <sup>3</sup> Coût : 2200 € HT / SHT 505 Techniques préconisées : P5		<b>Justification</b> Amélioration de la diversité des habitats du lit et des berges en favorisant une plus grande diversité de faciès d'écoulement, de végétation de berge et en favorisant les zones de dépôts ou d'érosion																	
<b>Procédure (L.214-1 du CE) :</b>

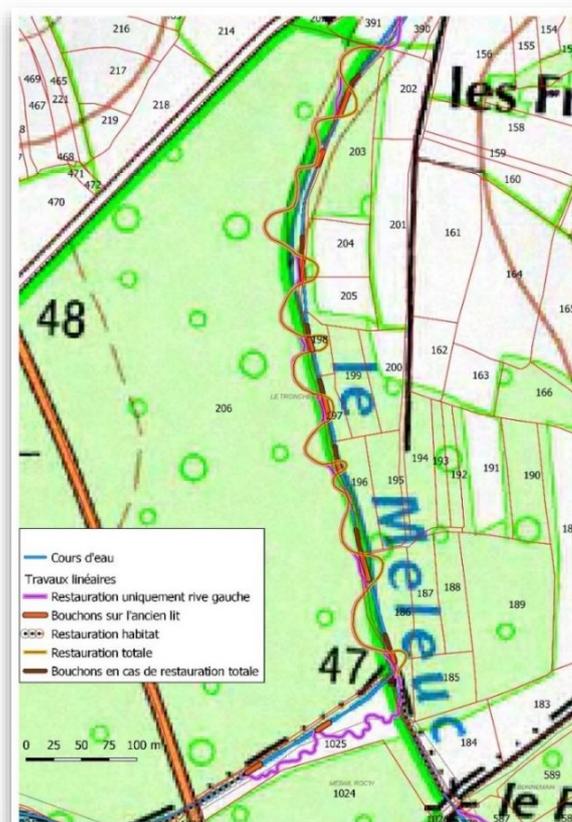
L'extrait de plan ci-contre montre le reméandrage potentiel du Meleuc dans ses anciens méandres. Il sera toutefois nécessaire d'obtenir l'accord de tous les propriétaires situés en rive droite du Meleuc pour réaliser complètement cette restauration.

Ce projet s'inscrit dans une démarche de restauration semi-passive pour une grande partie des travaux. L'objectif est de réduire les interventions au maximum pour ne pas déranger ou traumatiser le milieu forestier. Les différentes réunions de terrain qui ont été réalisées avec les agents de l'ONF ont permis de définir les chemins d'accès et les modalités d'intervention afin d'abattre le moins d'arbres possible.

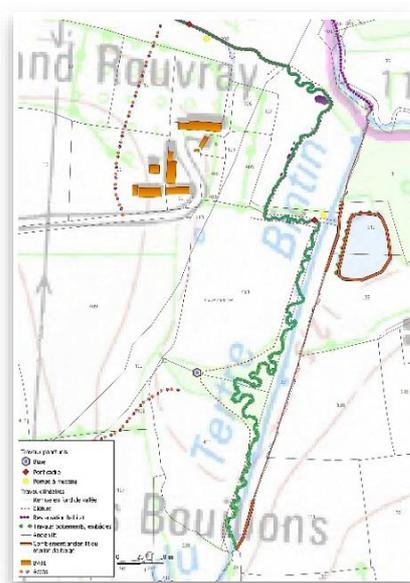
- de réaliser une différenciation des habitats sur le Guyoult allant de la D795 à la confluence actuelle avec le Tertre Bintin.
- d'effectuer en parallèle la remise en fond de vallée du Tertre Bintin afin d'optimiser le fonctionnement hydraulique de la zone (lien zone humide/cours d'eau) et de conserver un champ d'expansion de crue en amont de la ville de Dol-de-Bretagne.
- d'assurer la pérennité des usages agricoles via la pose de clôtures et de passages.

L'action englobe au moins 7 propriétaires et 1 exploitant. Des débordements ont lieu depuis le Guyoult vers cette zone humide (zone basse) déjà saturée d'eau dès que les débits atteignent 2 m<sup>3</sup>/s à Epiniac. Cette opération permet de préserver un paysage agricole de bocage ainsi qu'une richesse floristique et faunistique.

La remise en fond de vallée du Tertre Bintin (en vert sur la carte ci-dessus) permet une amélioration globale de l'autoépuration du cours d'eau et des habitats présents. Cette action d'une emprise de 1650 mètres pour le nouveau Tertre Bintin est ambitieuse et aura des effets sur l'aval du secteur, sur les stations de mesure DCE et les suivis biologiques.
