# Dossier de Déclaration d'Intérêt Général et d'Autorisation Environnementale Unique pour la restauration et l'entretien des cours d'eau sur les bassins côtiers de Dol-de-Bretagne

Phase 4 : Dossier de déclaration d'intérêt général et d'autorisation environnementale unique

DOCUMENT C : PLAN AVANT PROJET

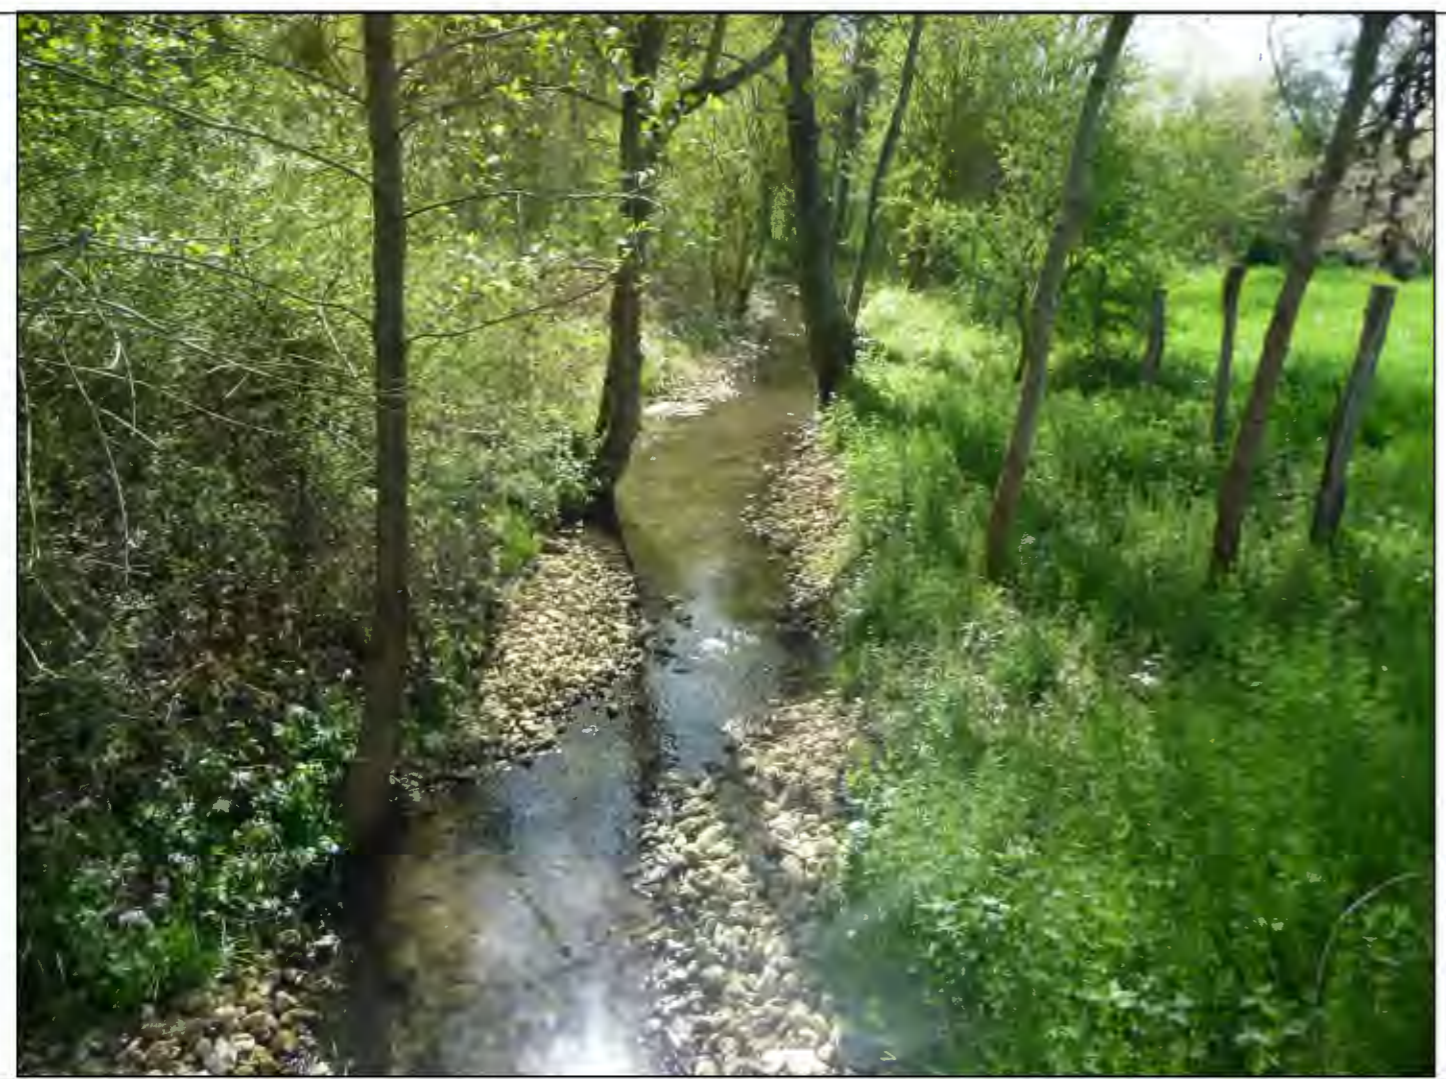
*Vue transversale*

*Renaturation légère du lit : Diversification des habitats*  
*P3 : Recharges granulométriques de classes différentes*

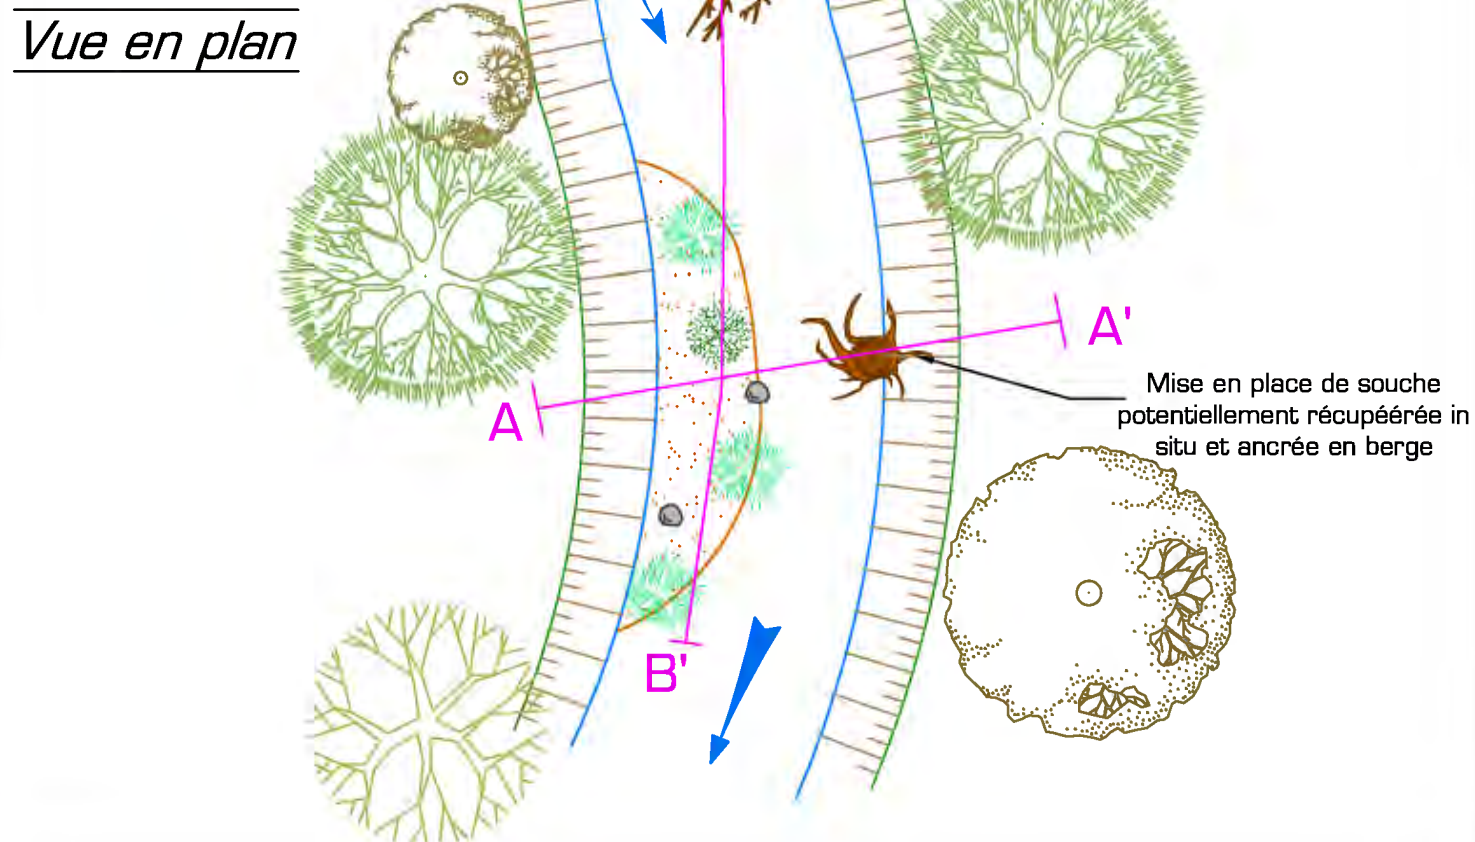
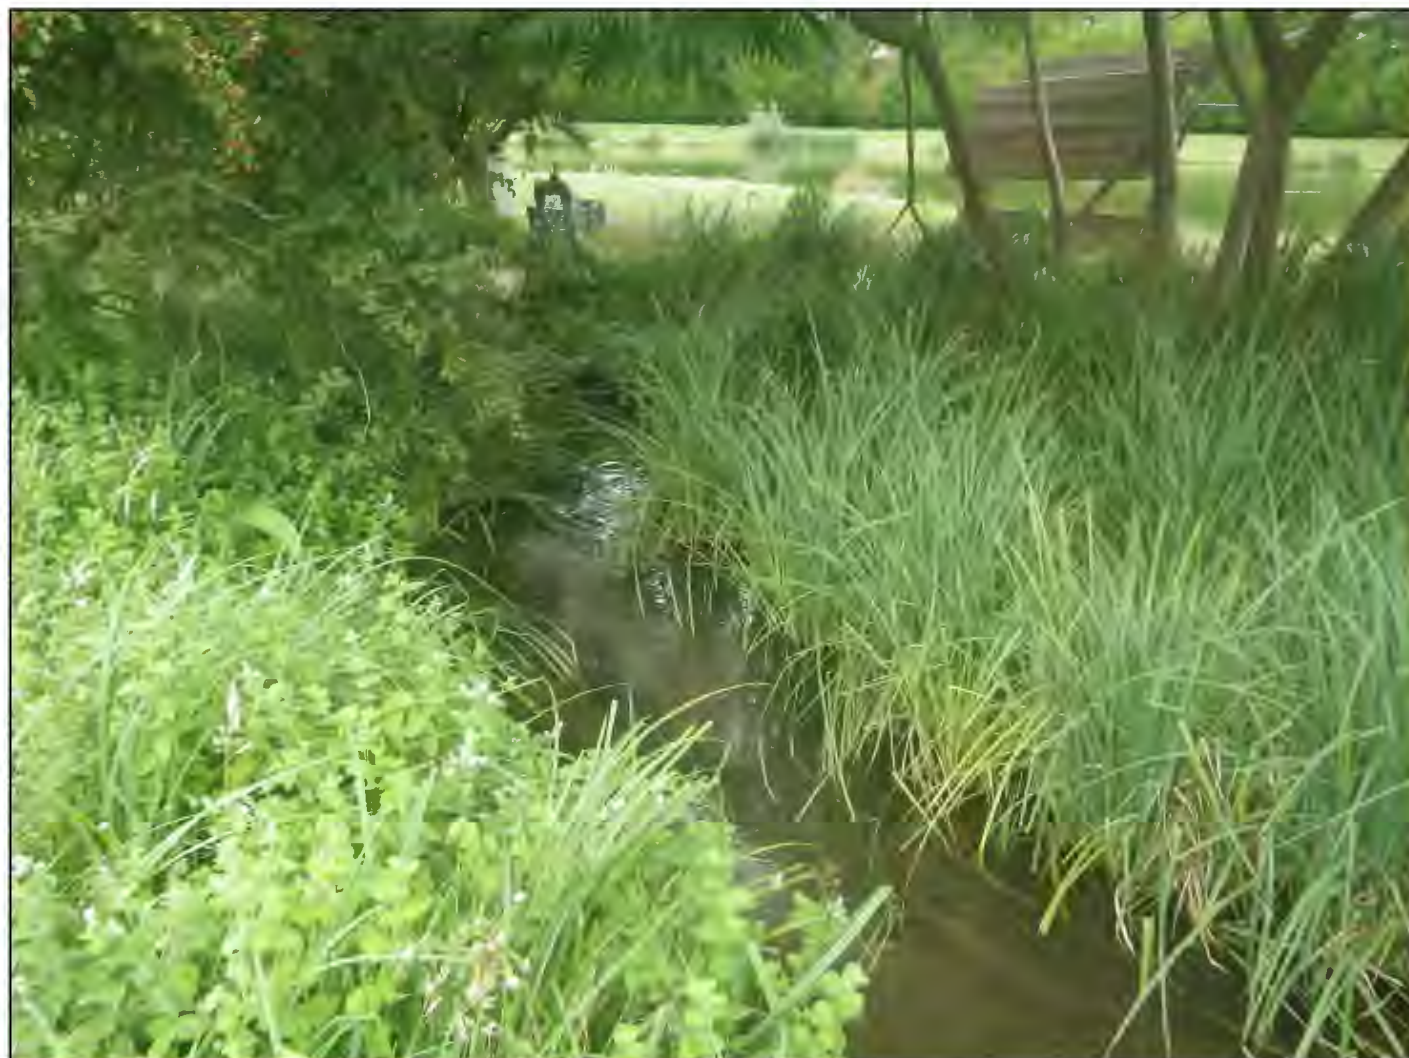
*Vue en plan*

*Renaturation légère du lit : Diversification des habitats*  
*P4 : Aménagement d'épis et de banquettes végétales*

Banquette de terre végétale avec plantation d'hélophytes potentiellement récupérées in situ

Pieux battus pour stabiliser le dispositif

Confection d'épis au moyen de branches ou d'embâcles récupérés sur site et stabilisés en berge

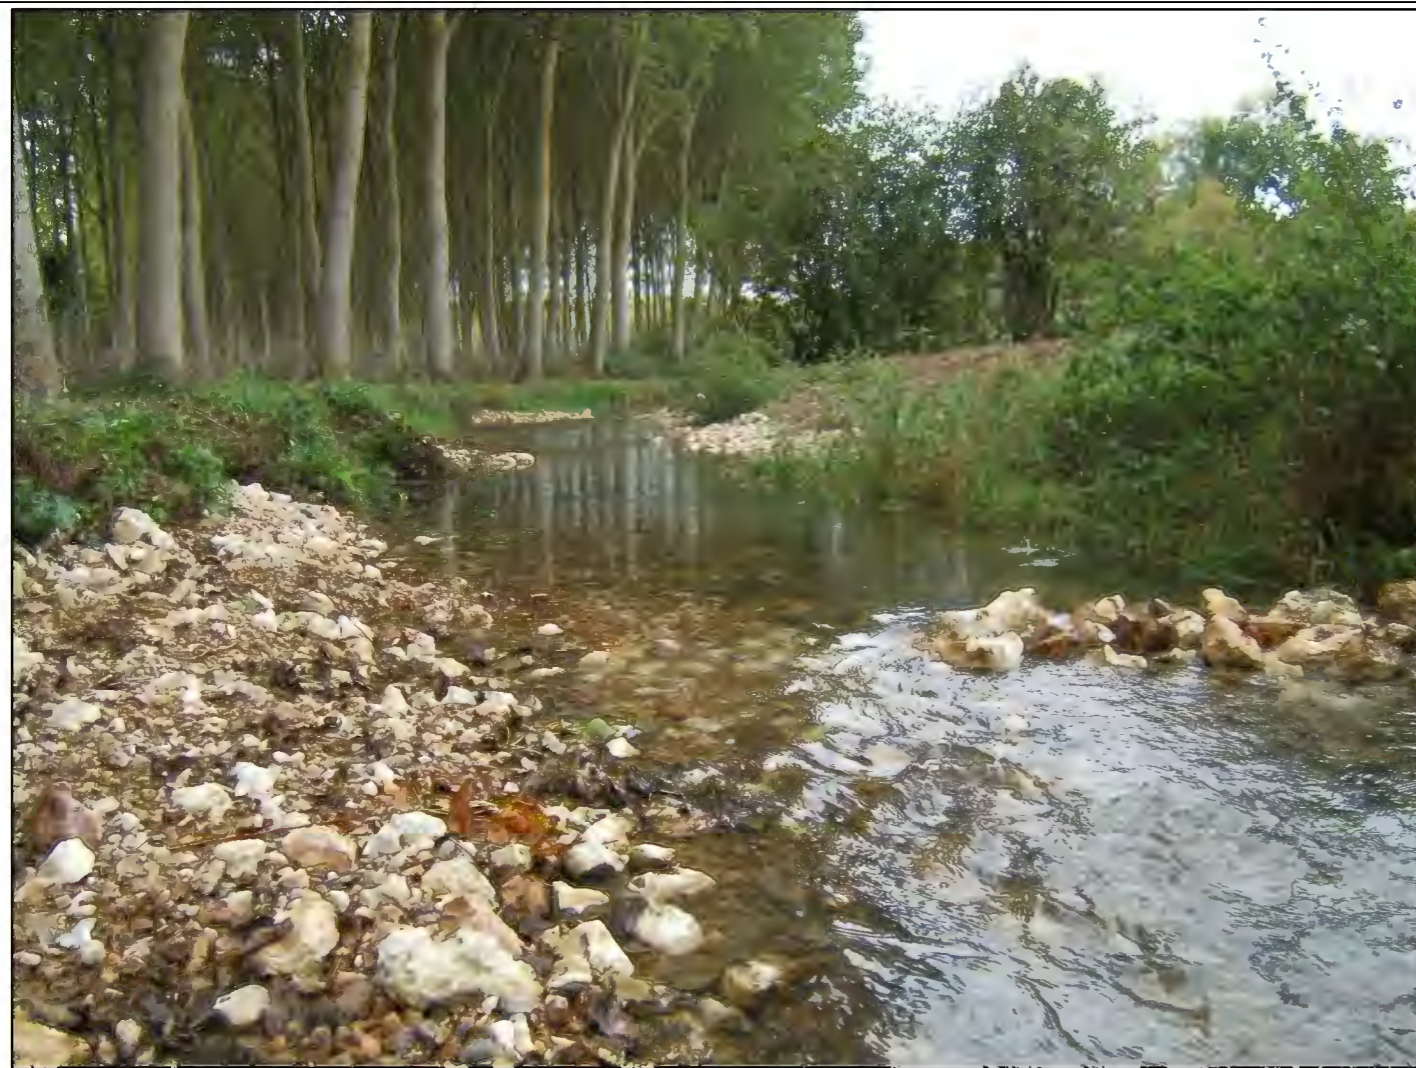
## Vue en plan

# Renaturation lourde du lit : Recharge en granulats P5 : Recharges granulométriques discontinues

Conservation de zone plus profonde

Hélophytes (végétalisation naturelle)

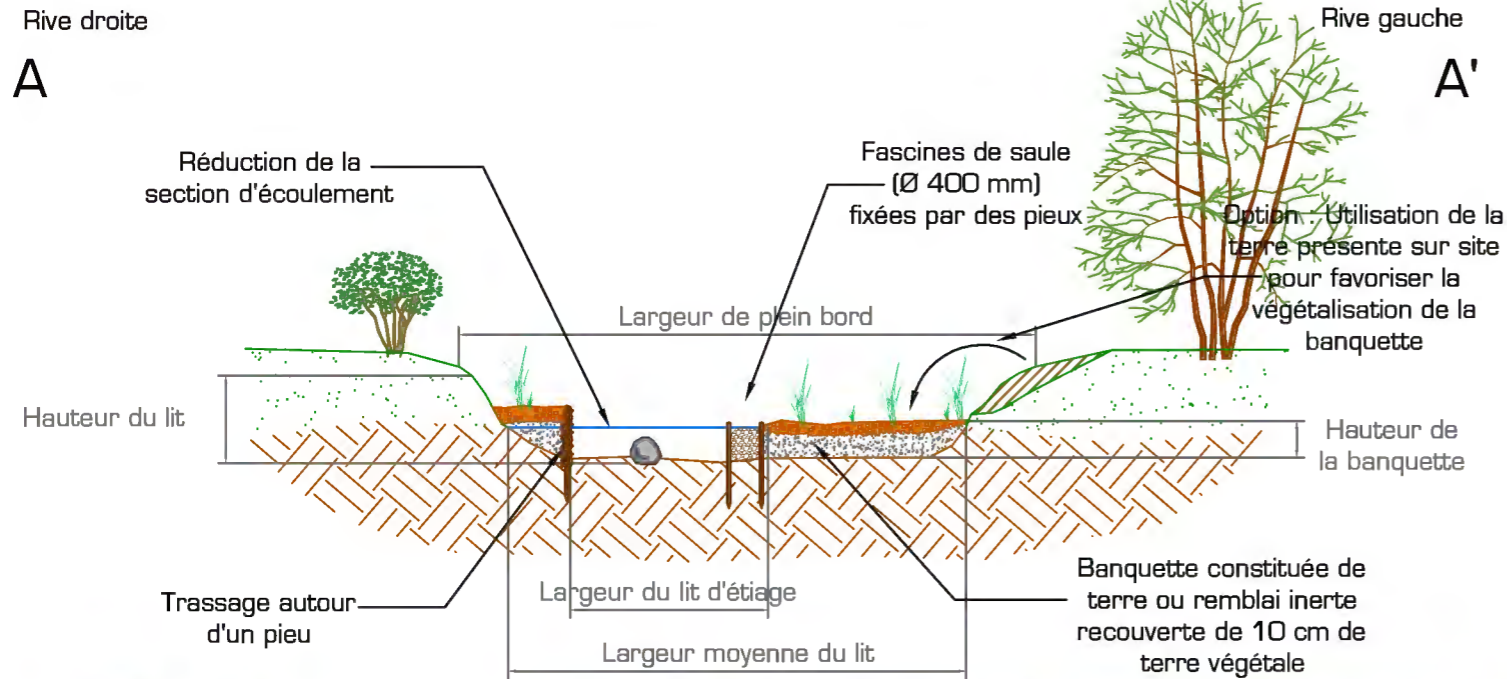
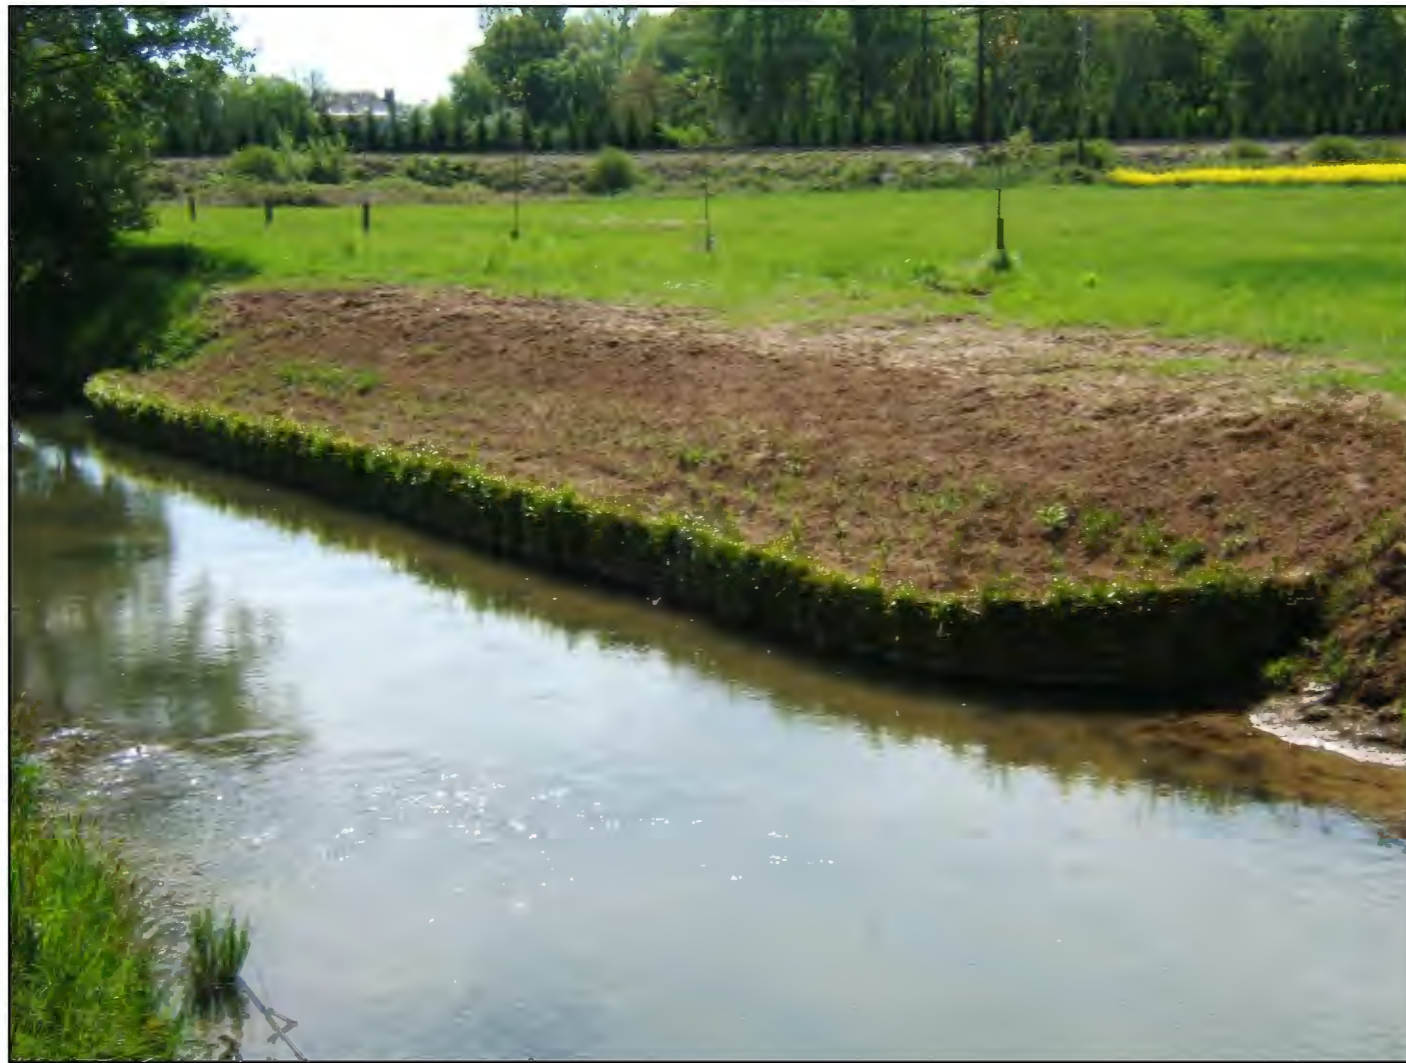
## Vue transversale

# Renaturation lourde du lit : Réduction de la section P8 : Banquettes avec fascinage ou tressage

Banquette constituée de terre de remblais surmontée de 10 cm de terre végétale

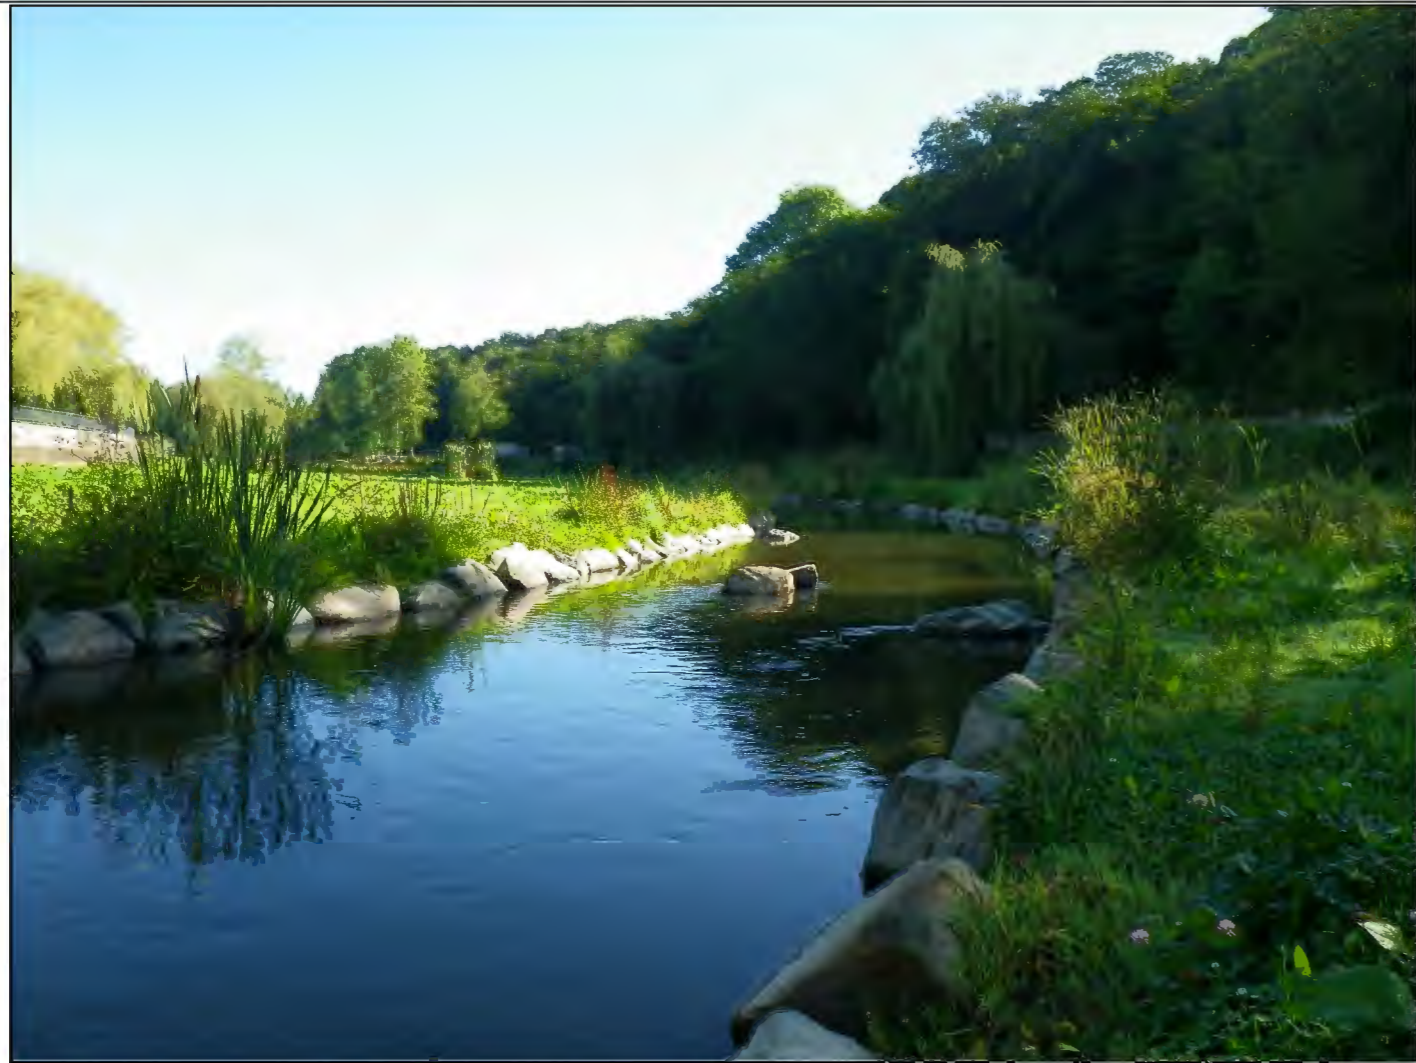
## Vue transversale

# Renaturation lourde du lit : Réduction de la section P9: Banquettes avec blocs

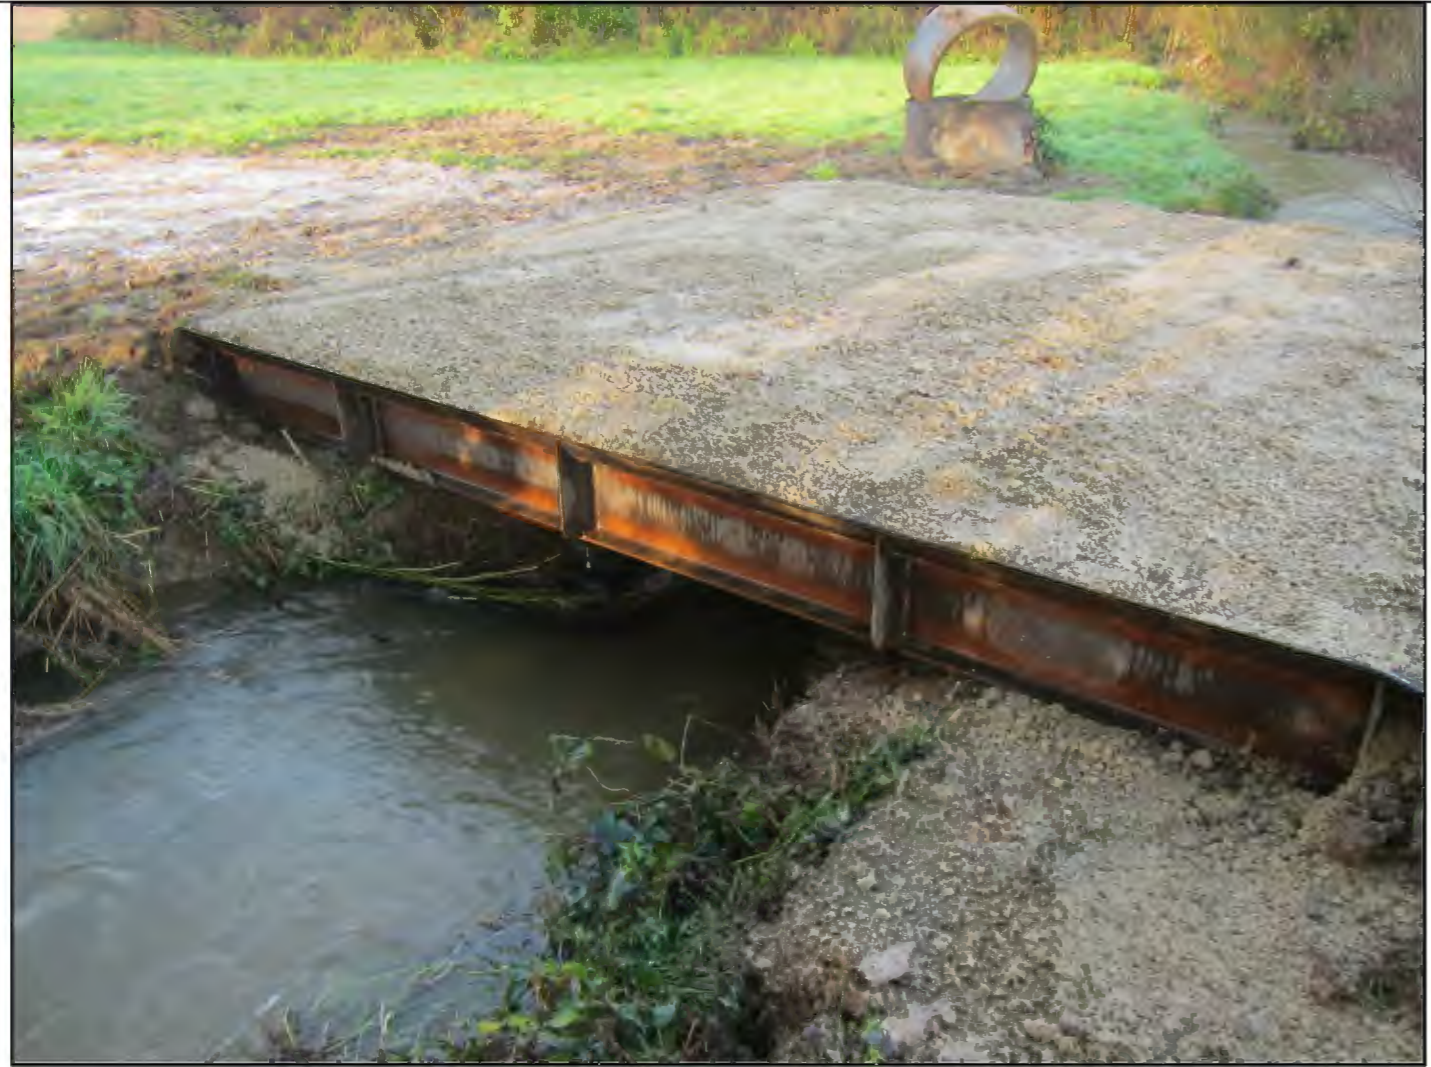
*Vue transversale*

## OF2 : Aménagement d'une passerelle

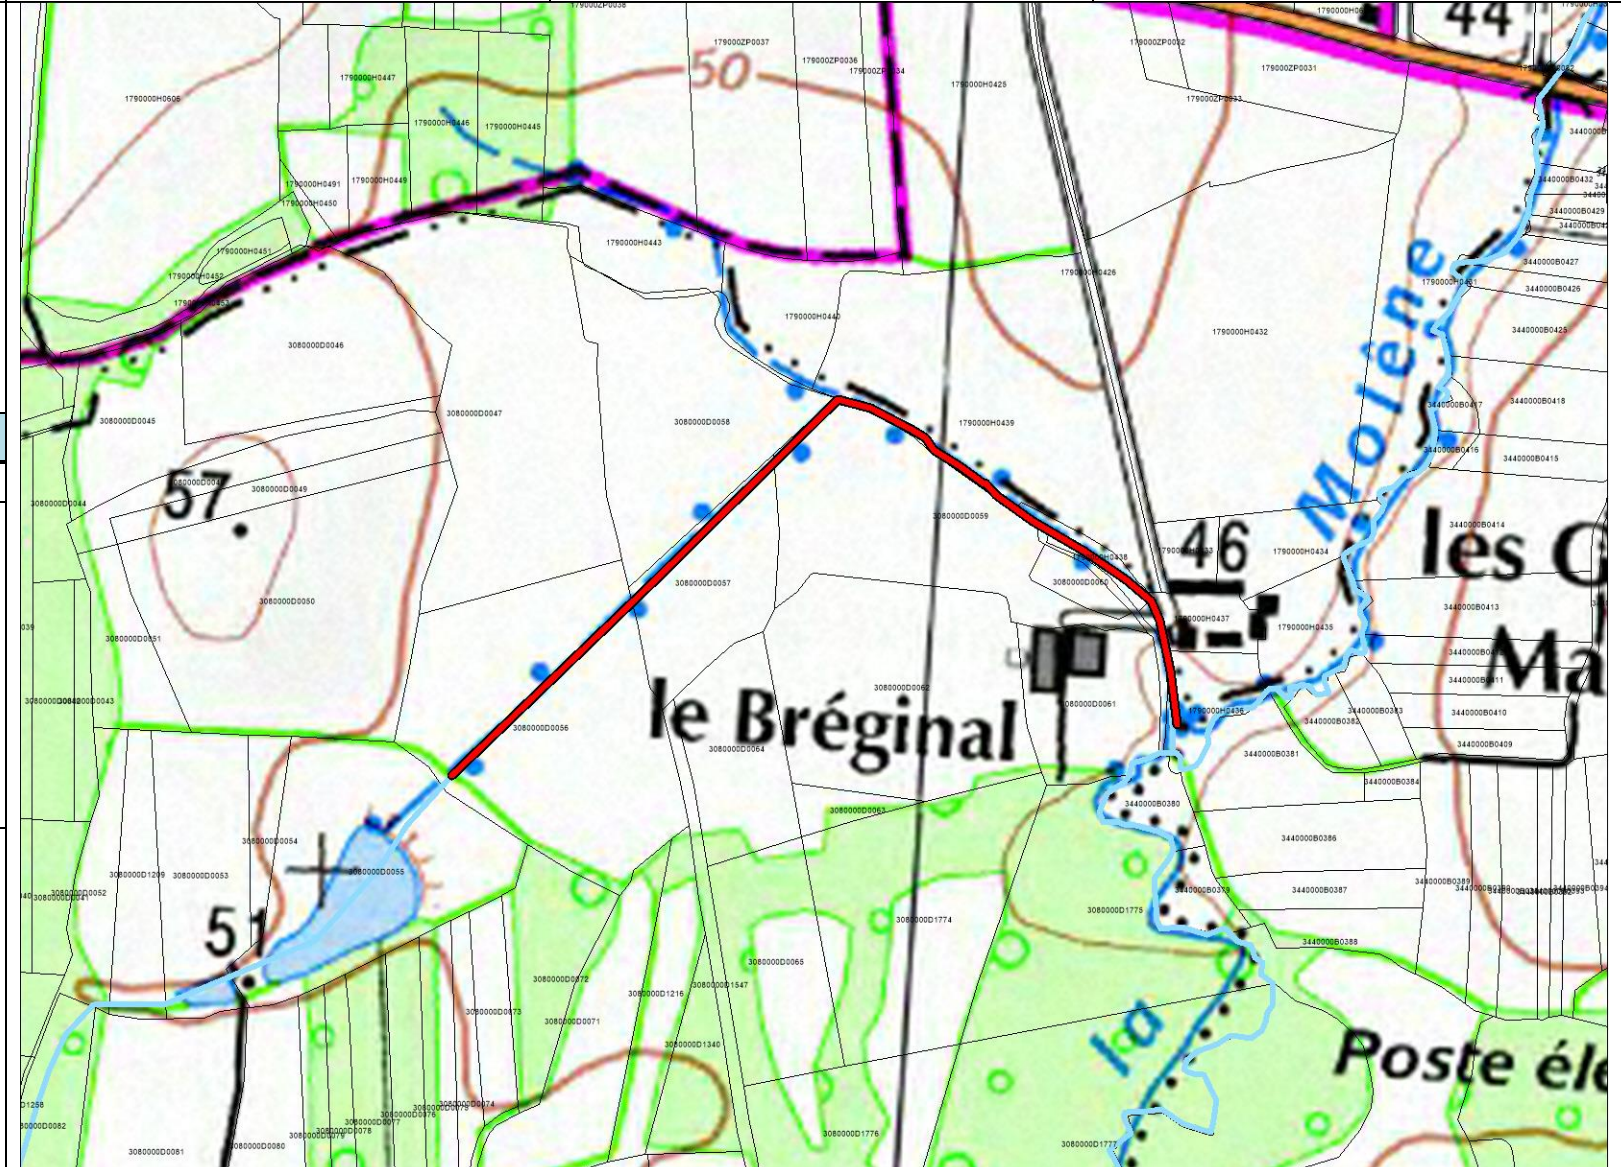
Type de travaux	Réhaussement du lit incisé par rechargement de solide en plein			
Masse d'eau	Cours d'eau	Commune	Code du segment	Identifiant travaux
Le Meleuc	Brégingal (ruisseau du)	SAINT-PIERRE-DE-PLESGUEN- 35308	BREGTRO000	TRAVO5781

Description	Justification
<p><b>Caractéristiques du lit</b>                      Largeur moyenne : 0,9 m                      Profondeur moyenne : 0,75 m                      Linéaire : 689m</p> <p><b>Caractéristiques techniques</b>                      Recharge 0-150 mm : 250 m<sup>3</sup>                      Coût : 15646 € HT / SIT 518                      Techniques préconisées : P6</p>	<p>Amélioration de la diversité des habitats du lit et des berges en favorisant une plus grande diversité de faciès d'écoulement, de végétation de berge et en favorisant les zones de dépôts ou d'érosion</p>

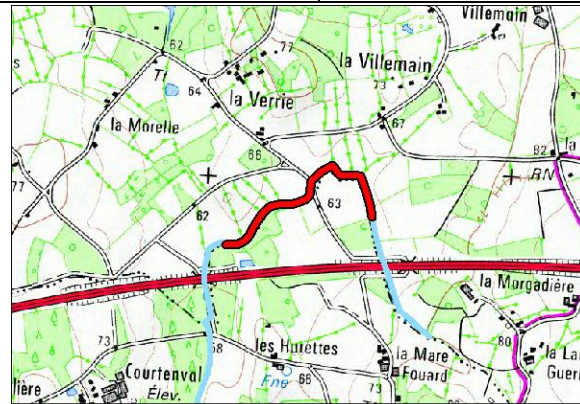
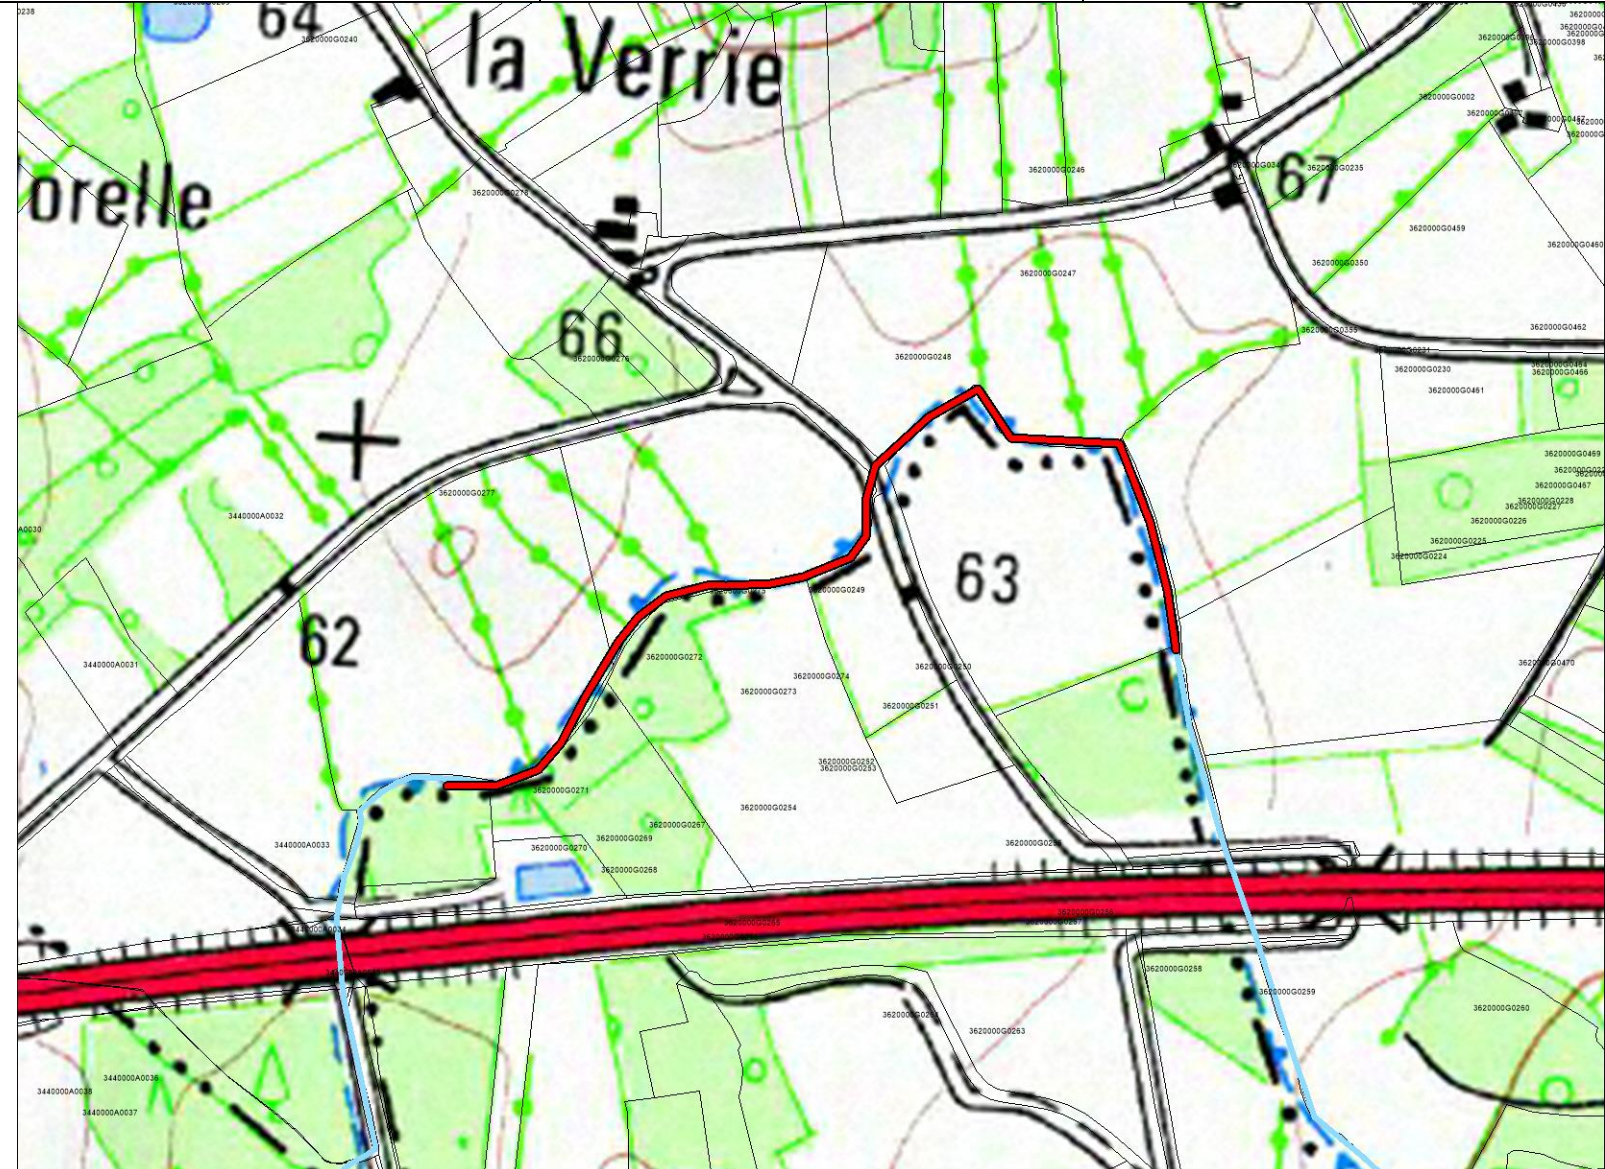
<b>Type de travaux</b>		<b>Réhaussement du lit incisé par rechargement de solide en plein</b>		
<b>Masse d'eau</b>	<b>Cours d'eau</b>	<b>Commune</b>	<b>Code du segment</b>	<b>Identifiant travaux</b>
Le Guilloche de sa source au Guyoult	Guilloche (ruisseau du)	SAINT-BROLADRE- 35259	GUILTRO000	TRAVO6298

Description	Justification
<p><b>Caractéristiques du lit</b>                      Largeur moyenne : 0,9 m                      Profondeur moyenne : 1,05 m                      Linéaire : 734m</p> <p><b>Caractéristiques techniques</b>                      Recharge 0-150 mm : 380 m<sup>3</sup>                      Coût : 20784 € HT / SIT 506                      Techniques préconisées : P6</p>	<p>Amélioration de la diversité des habitats du lit et des berges en favorisant une plus grande diversité de faciès d'écoulement, de végétation de berge et en favorisant les zones de dépôts ou d'érosion</p>

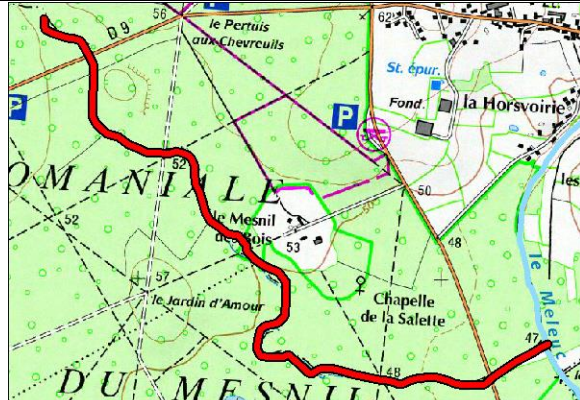
<b>Type de travaux</b>		<b>Création de méandre</b>		
<b>Masse d'eau</b>	<b>Cours d'eau</b>	<b>Commune</b>	<b>Code du segment</b>	<b>Identifiant travaux</b>
	Lande David (ruisseau de la)	SAINT-PIERRE-DE-PLESGUEN- 35308	LADATRO000	TRAV06279

Description	Justification
<p><i>Caractéristiques du lit</i> Linéaire : 2679ml <i>Positionnement de bouchons végétaux aidés d'actions de terrassement pour diriger le ruisseau à méandrer dans sa zone de liberté. Reprise des merlons problématiques.</i> Coût : 54990 € HT / SIT 511 Techniques préconisées : P1/P2/P3</p>	<p>Restauration de la fonction auto-épuratoire grâce aux échanges avec la zone hyporhéique, lutter contre les assècs du cours d'eau dus à sa situation perchée, diversifier les habitats du lit mineur et des berges et reconquérir des zones humides.</p>

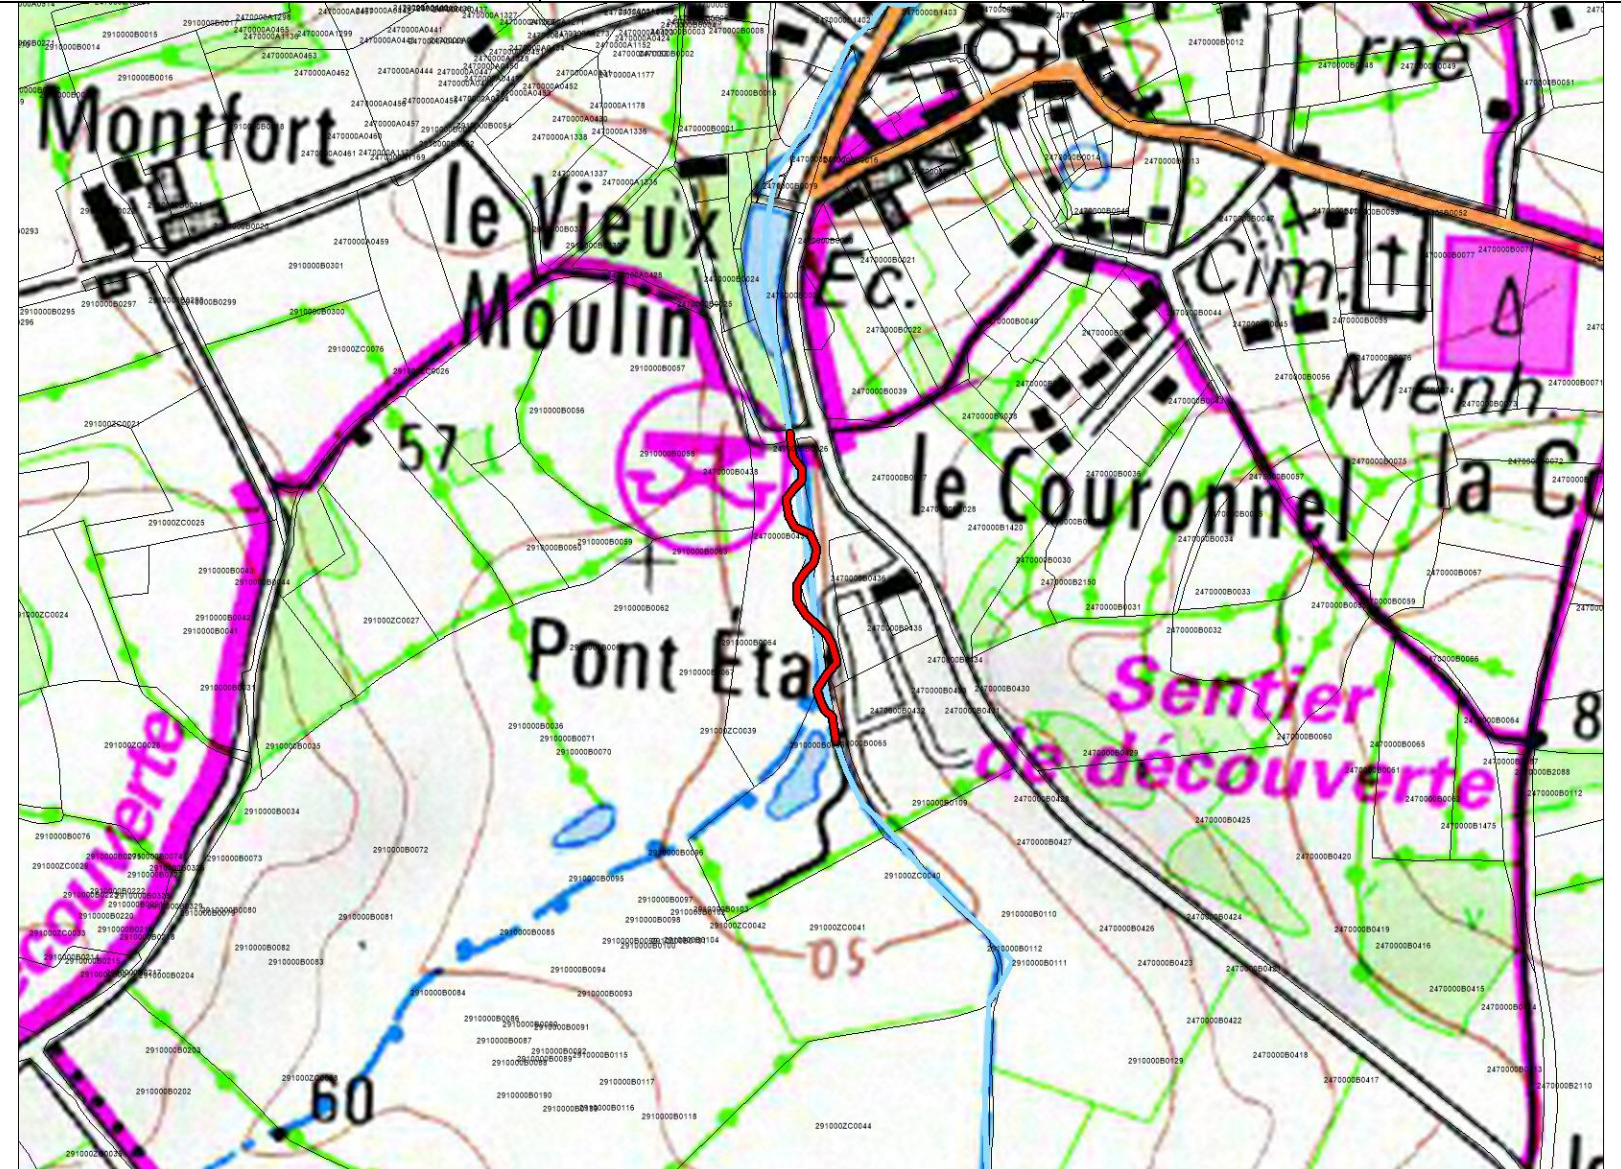
**Type de travaux** **Création de méandre**

Largeur moyenne : 0,5 m  
 Profondeur moyenne : 0,400 m  
 Linéaire : 240 ml  
 Combinaison de différentes missions de terrassement et de restauration de cours d'eau. Gabarit final doit s'inspirer d'un gabarit de référence proche.  
 Coût : 36000 € HT / SIT501  
 Techniques préconisées : P1/P2/P3

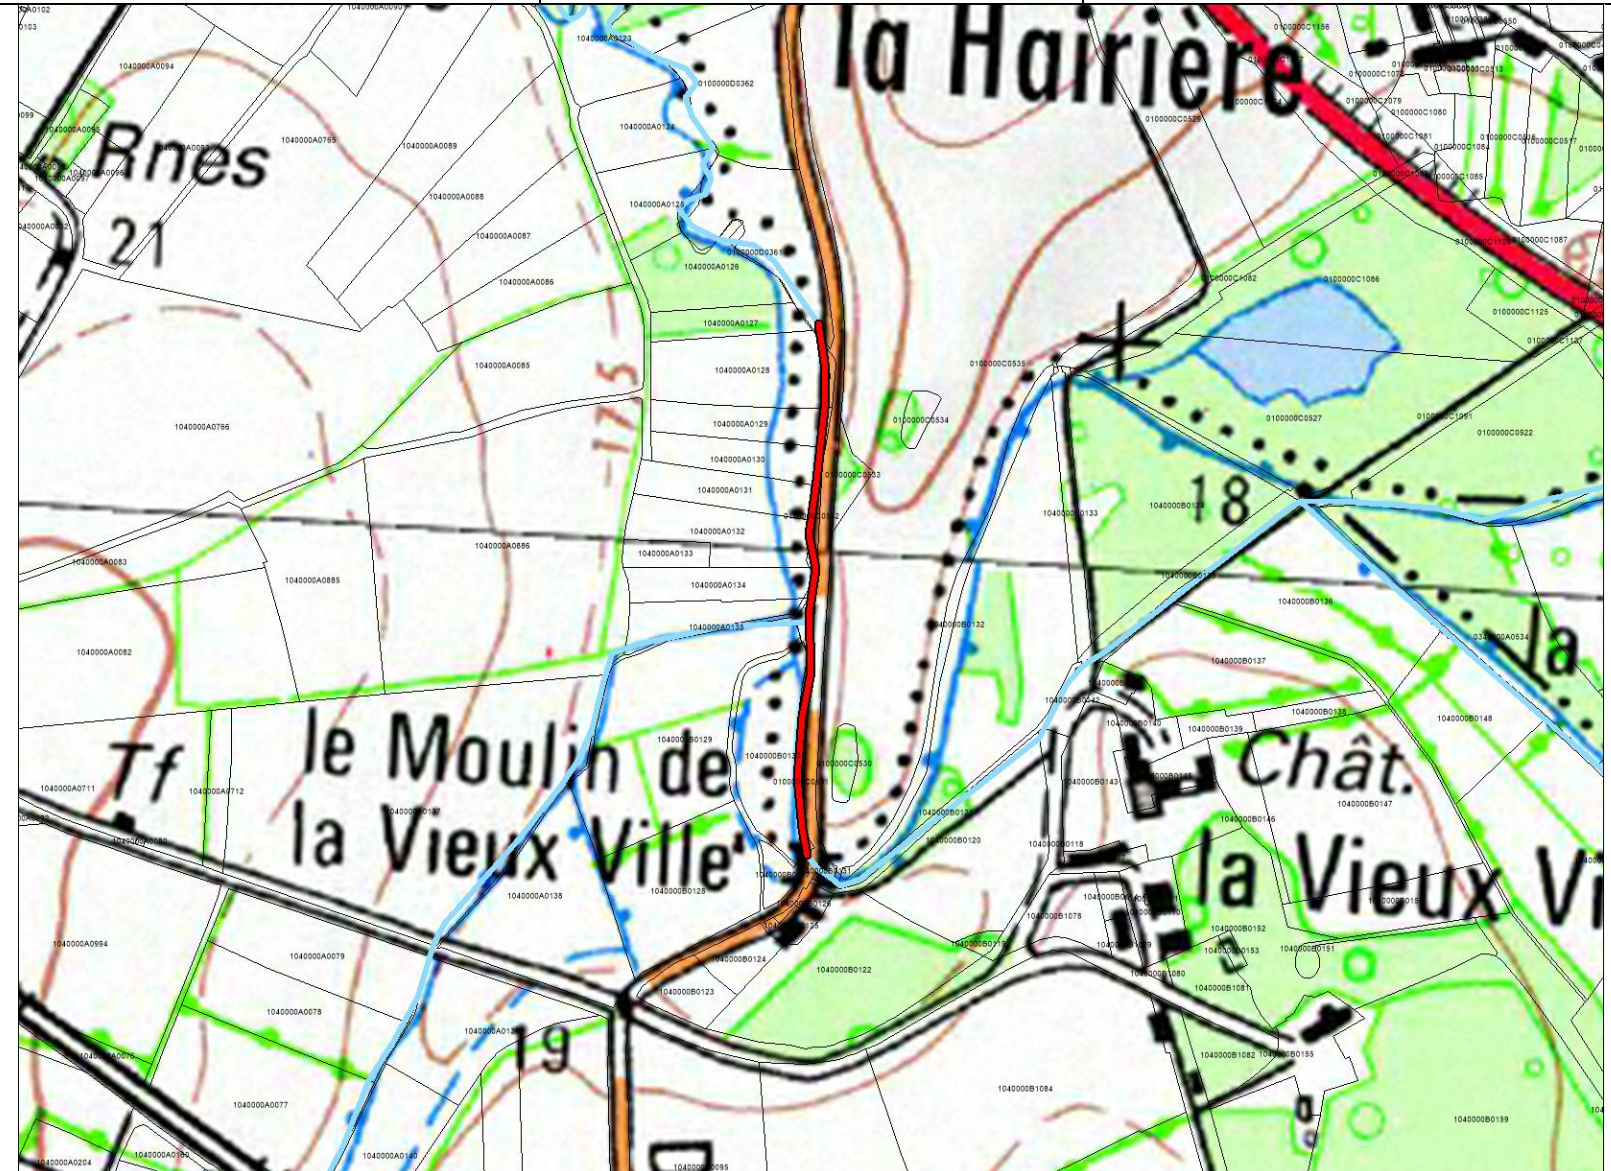
<b>Type de travaux</b>		<b>Diversification des habitats</b>		
<b>Masse d'eau</b>	<b>Cours d'eau</b>	<b>Commune</b>	<b>Code du segment</b>	<b>Identifiant travaux</b>
Le Guyoult de sa source à Epiniac	Guyoult (fleuve le)	BAGUER-PICAN- 35010	GUYOSEO22	TRAVO1717

Description	Justification
<p><b>Caractéristiques du lit</b>                      Largeur moyenne : 3,5 m                      Profondeur moyenne : 1,60 m                      Linéaire : 354 ml</p> <p><b>Caractéristiques techniques</b>                      Recharge 0-150 mm : 100 m<sup>3</sup>                      Blocs 200-400 mm : 71 Unités                      Coût : 5310 € HT / SIT 102                      Techniques préconisées : P2</p>	<p>Amélioration de la diversité des habitats du lit et des berges en favorisant une plus grande diversité de faciès d'écoulement, de végétation de berge et en favorisant les zones de dépôts ou d'érosion.</p> <p>Les granulats déposés permettront également un débordement facilité du cours d'eau sur la prairie humide.</p>

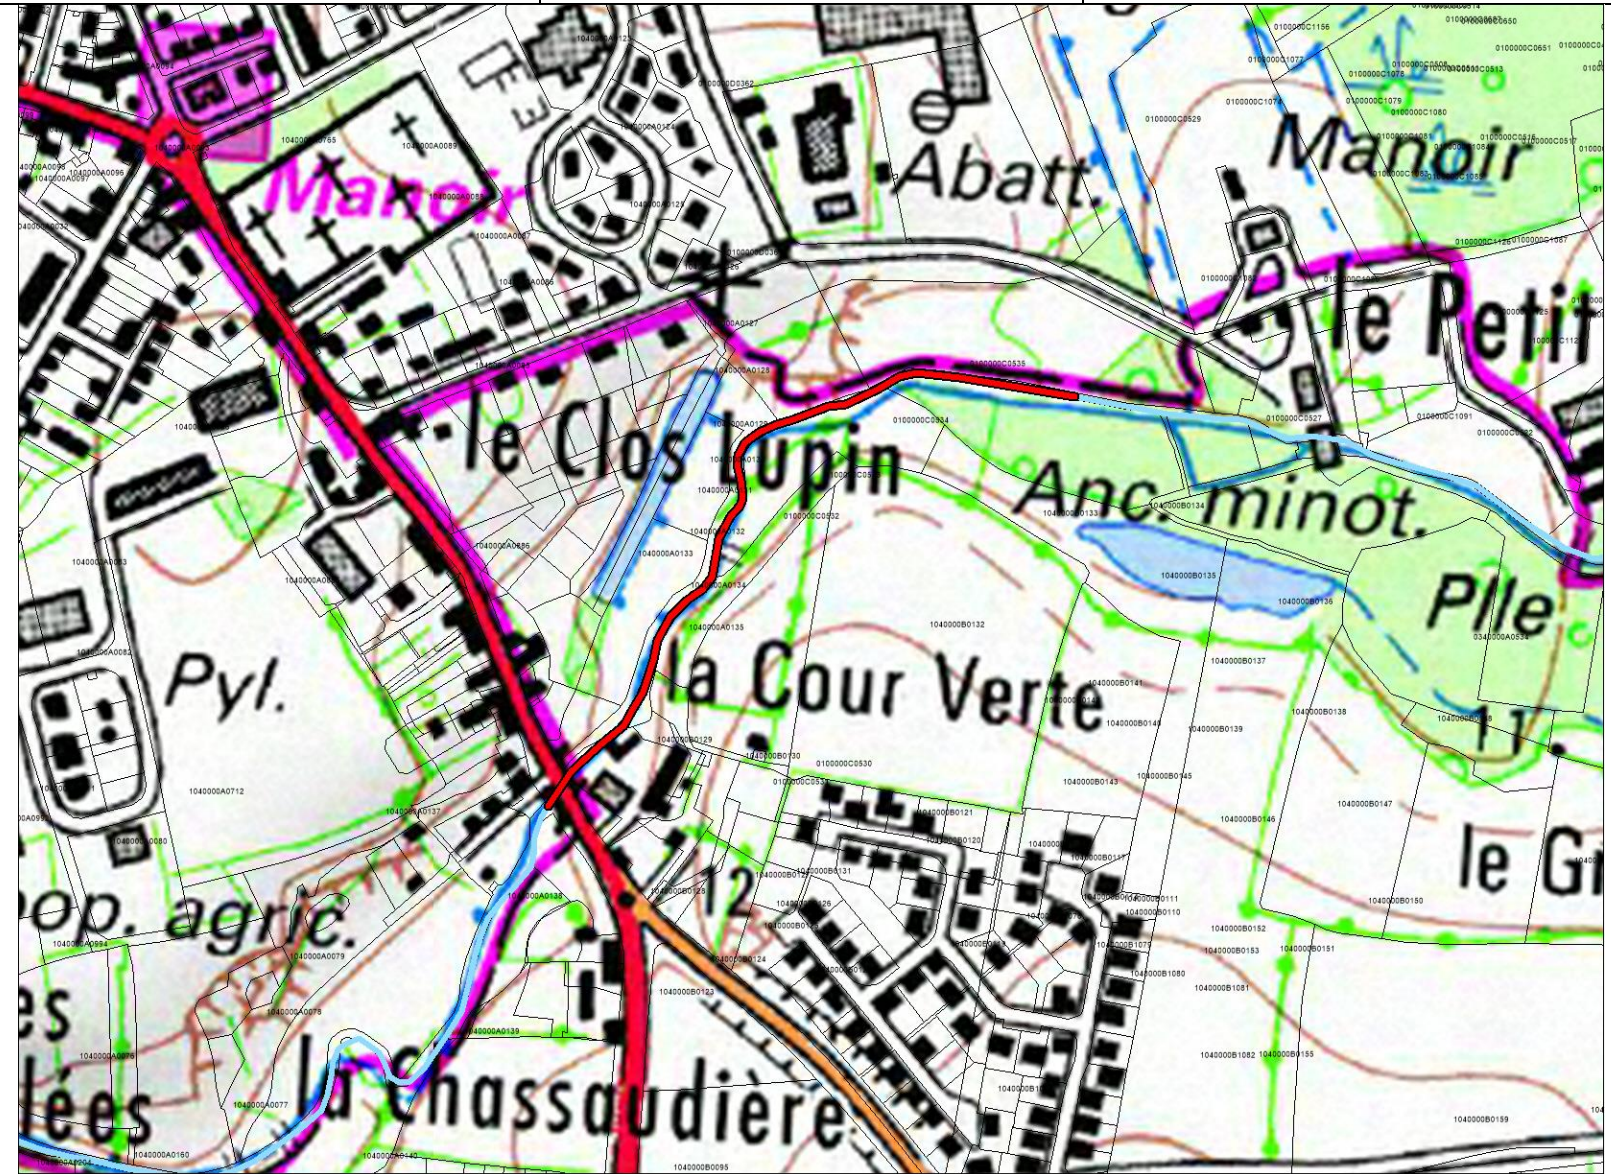
<b>Type de travaux</b>		<b>Diversification des habitats</b>		
<b>Masse d'eau</b>	<b>Cours d'eau</b>	<b>Commune</b>	<b>Code du segment</b>	<b>Identifiant travaux</b>
Le Guyoult de sa source à Epiniac	Guyoult (fleuve le)	DOL-DE-BRETAGNE- 35095	GUYOSEO28	TRAVO1776

<b>Description</b>	<b>Justification</b>
<p><i>Caractéristiques du lit</i>                  Largeur moyenne en fond : 4.5 m                  Profondeur moyenne : 1 m                  Linéaire : 515 ml</p> <p><i>Caractéristiques techniques</i>                  Blocs 200-400 mm : 400 Unités                  Coût : 8000 € / SIT 003                  Techniques préconisées : P1</p>	Amélioration de la diversité des habitats du lit et des berges en favorisant une plus grande diversité de faciès d'écoulement, de végétation de berge et en favorisant les zones de dépôts ou d'érosion. Les granulats déposés permettront également un débordement facilité du cours d'eau sur la prairie humide.
