# Dossier de Déclaration d'Intérêt Général et d'Autorisation Environnementale Unique pour la restauration et l'entretien des cours d'eau sur les bassins côtiers de Dol-de-Bretagne

Phase 4 : Dossier de déclaration d'intérêt général et d'autorisation environnementale unique

DOCUMENT C : PLAN AVANT PROJET

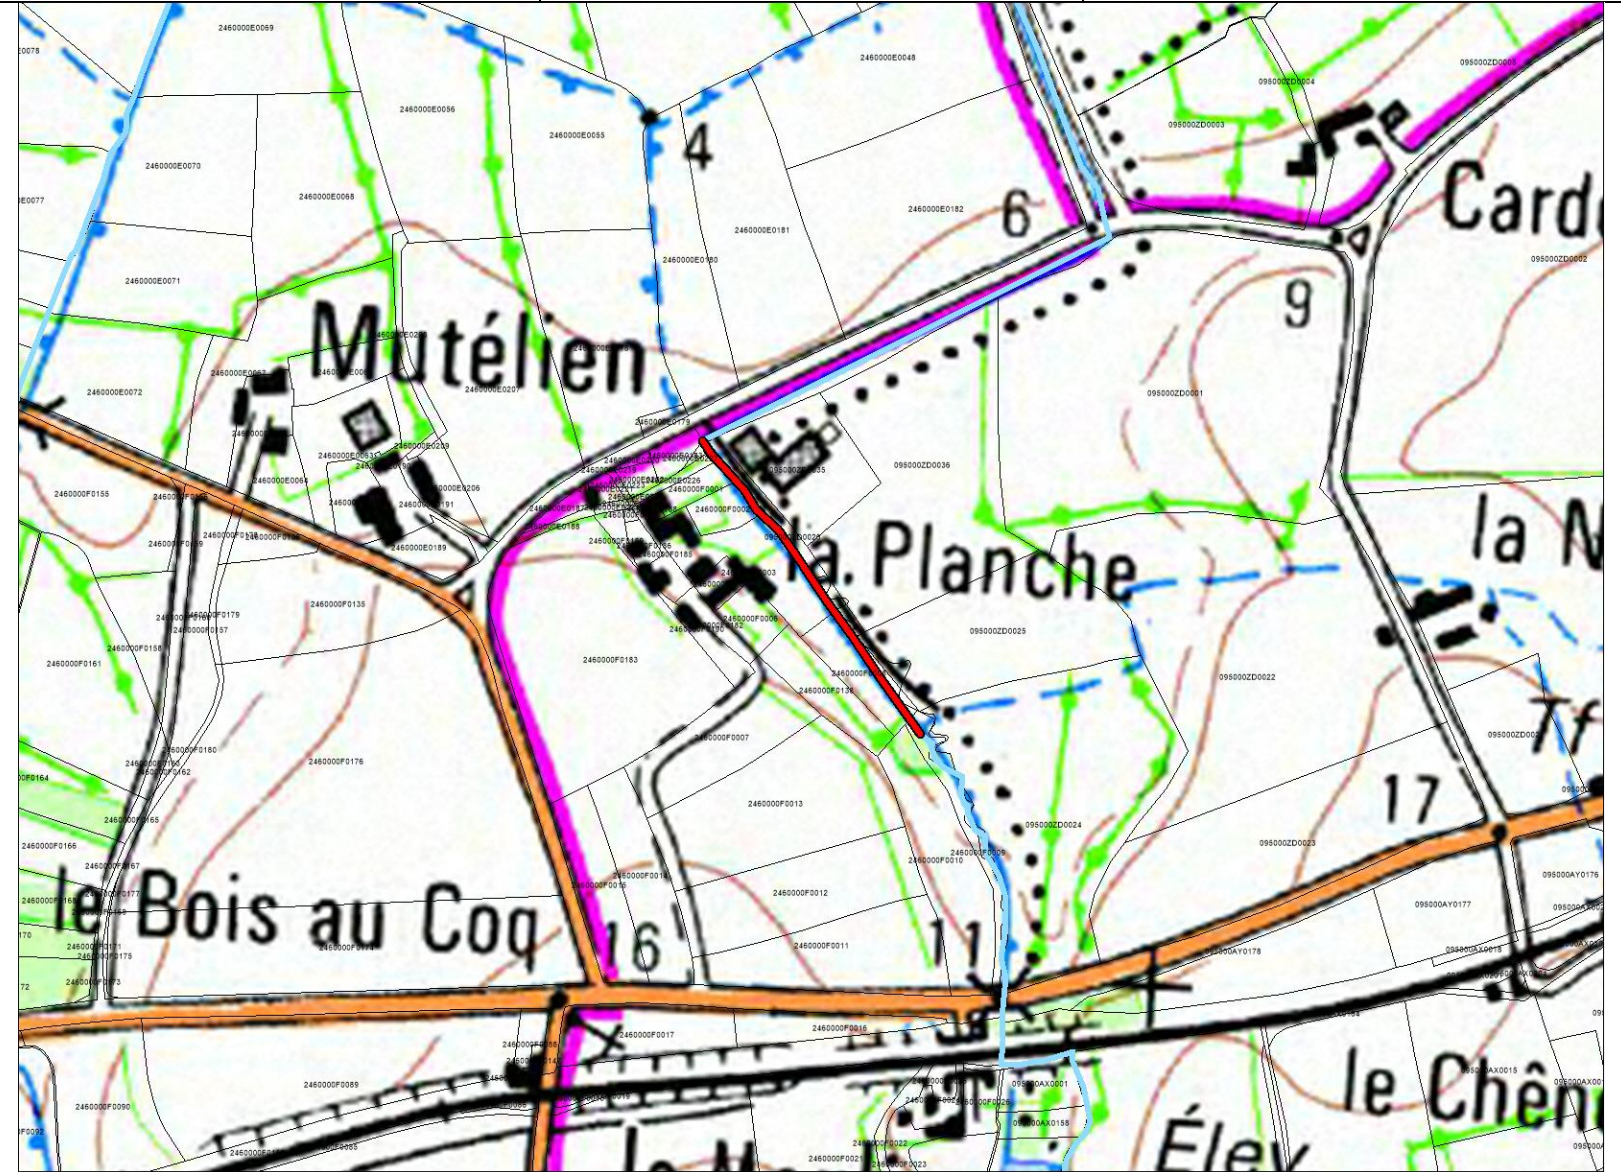
<b>Type de travaux</b>		<b>Diversification des habitats</b>		
<b>Masse d'eau</b>	<b>Cours d'eau</b>	<b>Commune</b>	<b>Code du segment</b>	<b>Identifiant travaux</b>
Le Guyoult depuis Epiniac à la mer	Hirlais (ruisseau de la)	DOL-DE-BRETAGNE- 35095	HIRLSEGO13	TRAV00848

<b>Description</b>	<b>Justification</b>
<p><i>Caractéristiques du lit</i>                  Largeur moyenne : 3,25 m                  Profondeur moyenne : 1,2 m                  Linéaire : 250 ml</p> <p><i>Caractéristiques techniques</i>                  Recharge 0-150 mm : 60 m<sup>3</sup>                  Blocs 200-400 mm : 200 Unités                  Coût : 4500 € HT / SIT 006                  Techniques préconisées : P1</p>	Amélioration de la diversité des habitats du lit et des berges en favorisant une plus grande diversité de faciès d'écoulement, de végétation de berge et en favorisant les zones de dépôts ou d'érosion. Les granulats déposés permettront également un débordement facilité du cours d'eau sur la prairie humide.

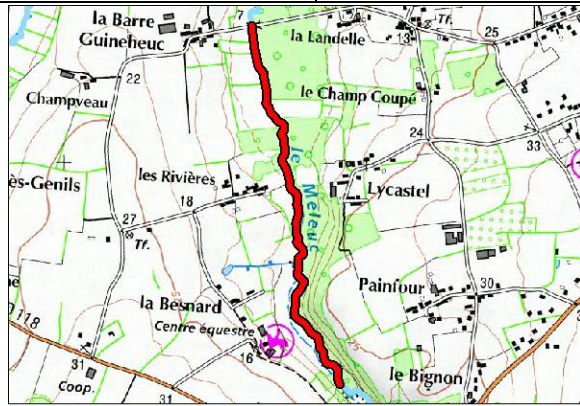
<b>Type de travaux</b>		<b>Diversification des habitats</b>		
<b>Masse d'eau</b>	<b>Cours d'eau</b>	<b>Commune</b>	<b>Code du segment</b>	<b>Identifiant travaux</b>
Le Meleuc	Meleuc (rivière le)	MINIAC-MORVAN- 35179	MEULSEGO06	TRAVO2395

Description	Justification
<p><b>Caractéristiques du lit</b>                      Largeur moyenne : 4,5 m                      Profondeur moyenne : 1 m                      Linéaire : 1371 ml</p> <p><b>Caractéristiques techniques</b>                      Recharge 0-150 mm : 250 m<sup>3</sup>                      Blocs 200-400 mm : 1 000 Unités                      Coût : 20500 € HT / SIT 510                      Techniques préconisées : P1</p>	<p>Amélioration de la diversité des habitats du lit et des berges en favorisant une plus grande diversité de faciès d'écoulement, de végétation de berge et en favorisant les zones de dépôts ou d'érosion.</p> <p>Les granulats déposés permettront également un débordement facilité du cours d'eau sur la prairie humide.</p>

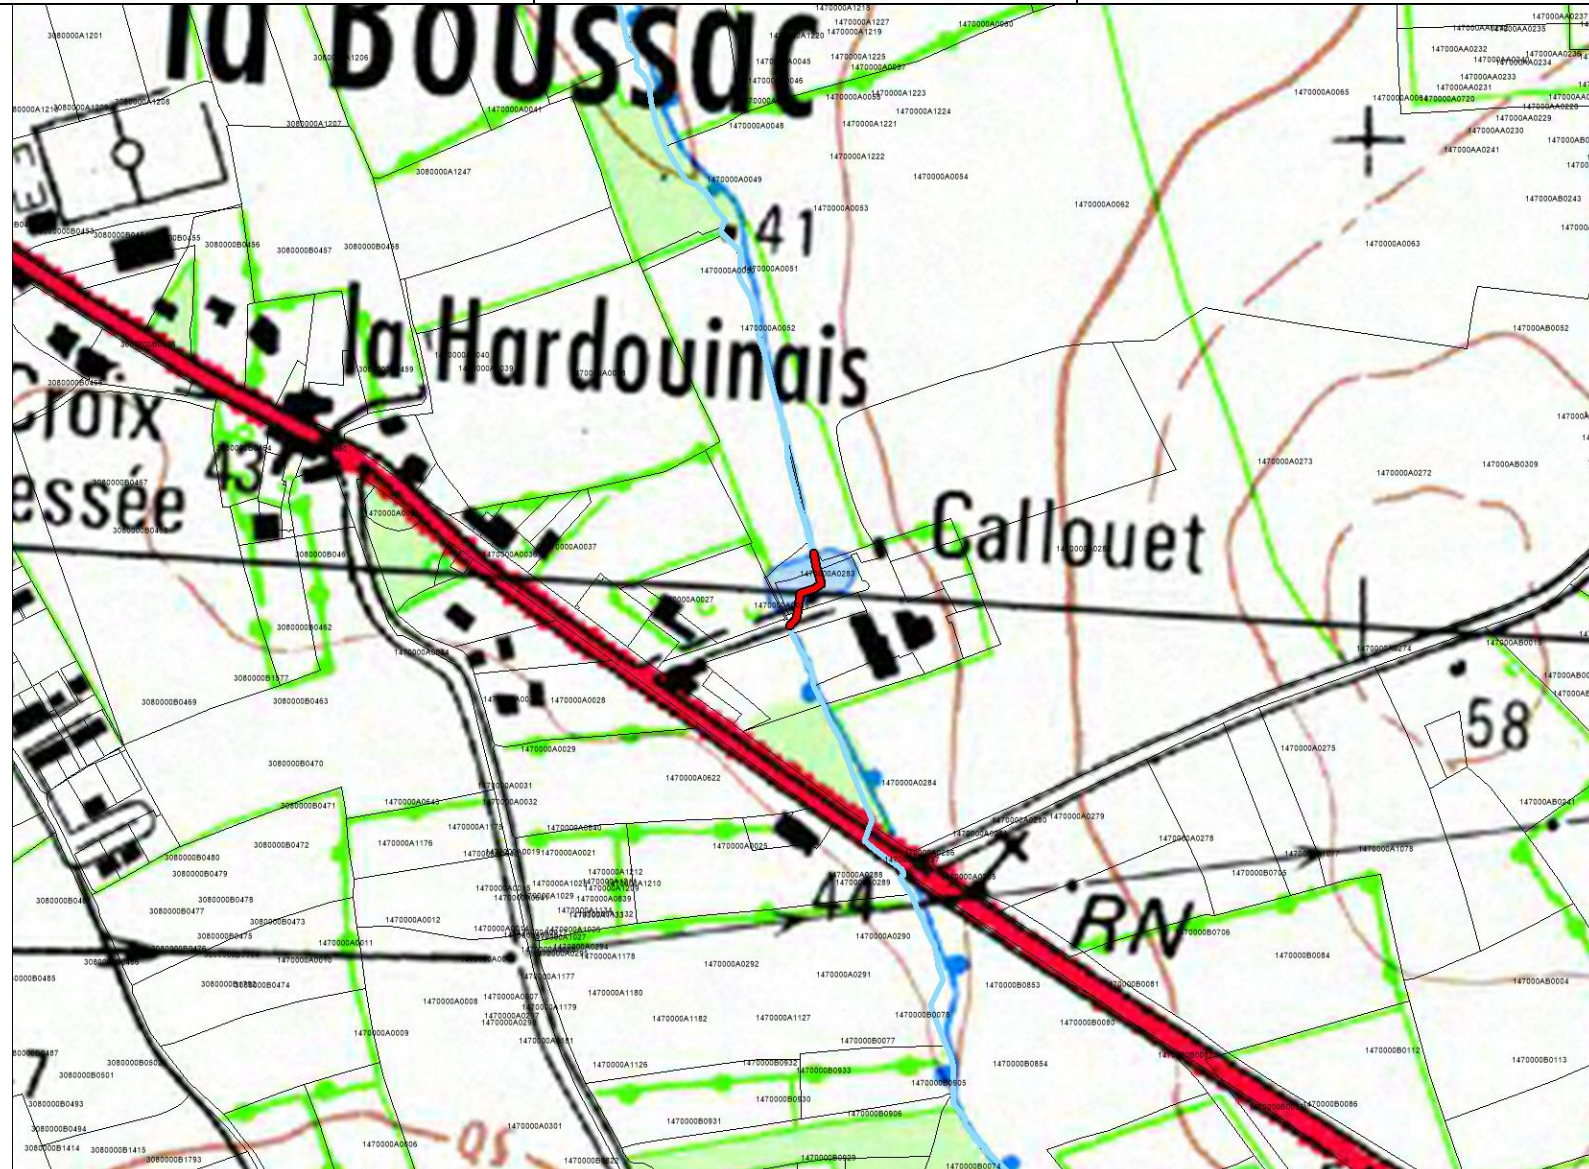
<b>Type de travaux</b>	<b>Recréation d'un nouveau lit</b>			
<b>Masse d'eau</b>	<b>Cours d'eau</b>	<b>Commune</b>	<b>Code du segment</b>	<b>Identifiant travaux</b>
Le Guyoult de sa source à Epiniac	Hauts Parfonds (ruisseau des)	LA BOUSSAC- 35034	HAPASEG004	TRAV00735

Description	Justification
<p><b>Caractéristiques du lit</b>                      Largeur moyenne : 20 m                      Profondeur moyenne : 0,60 m                      Linéaire : 60 ml</p> <p><b>Gabarit futur</b>                      Largeur moyenne en base: 0.8 m                      Profondeur moyenne : 0,60 m                      Ancien plan d'eau : création d'un lit                      Coût : 4800 € HT / SIT 509                      Techniques préconisées : P1/P2/P3</p>	<p>Restauration totale de la morphologie du lit par recréation d'un lit. Actions légères inefficaces ici.</p> <p>Restauration de la fonction auto-épuratoire grâce aux échanges avec la zone hyporhéique, lutter contre les assècs du cours d'eau dus à sa situation perchée, diversifier les habitats du lit mineur et des berges et reconquérir des zones humides.</p>

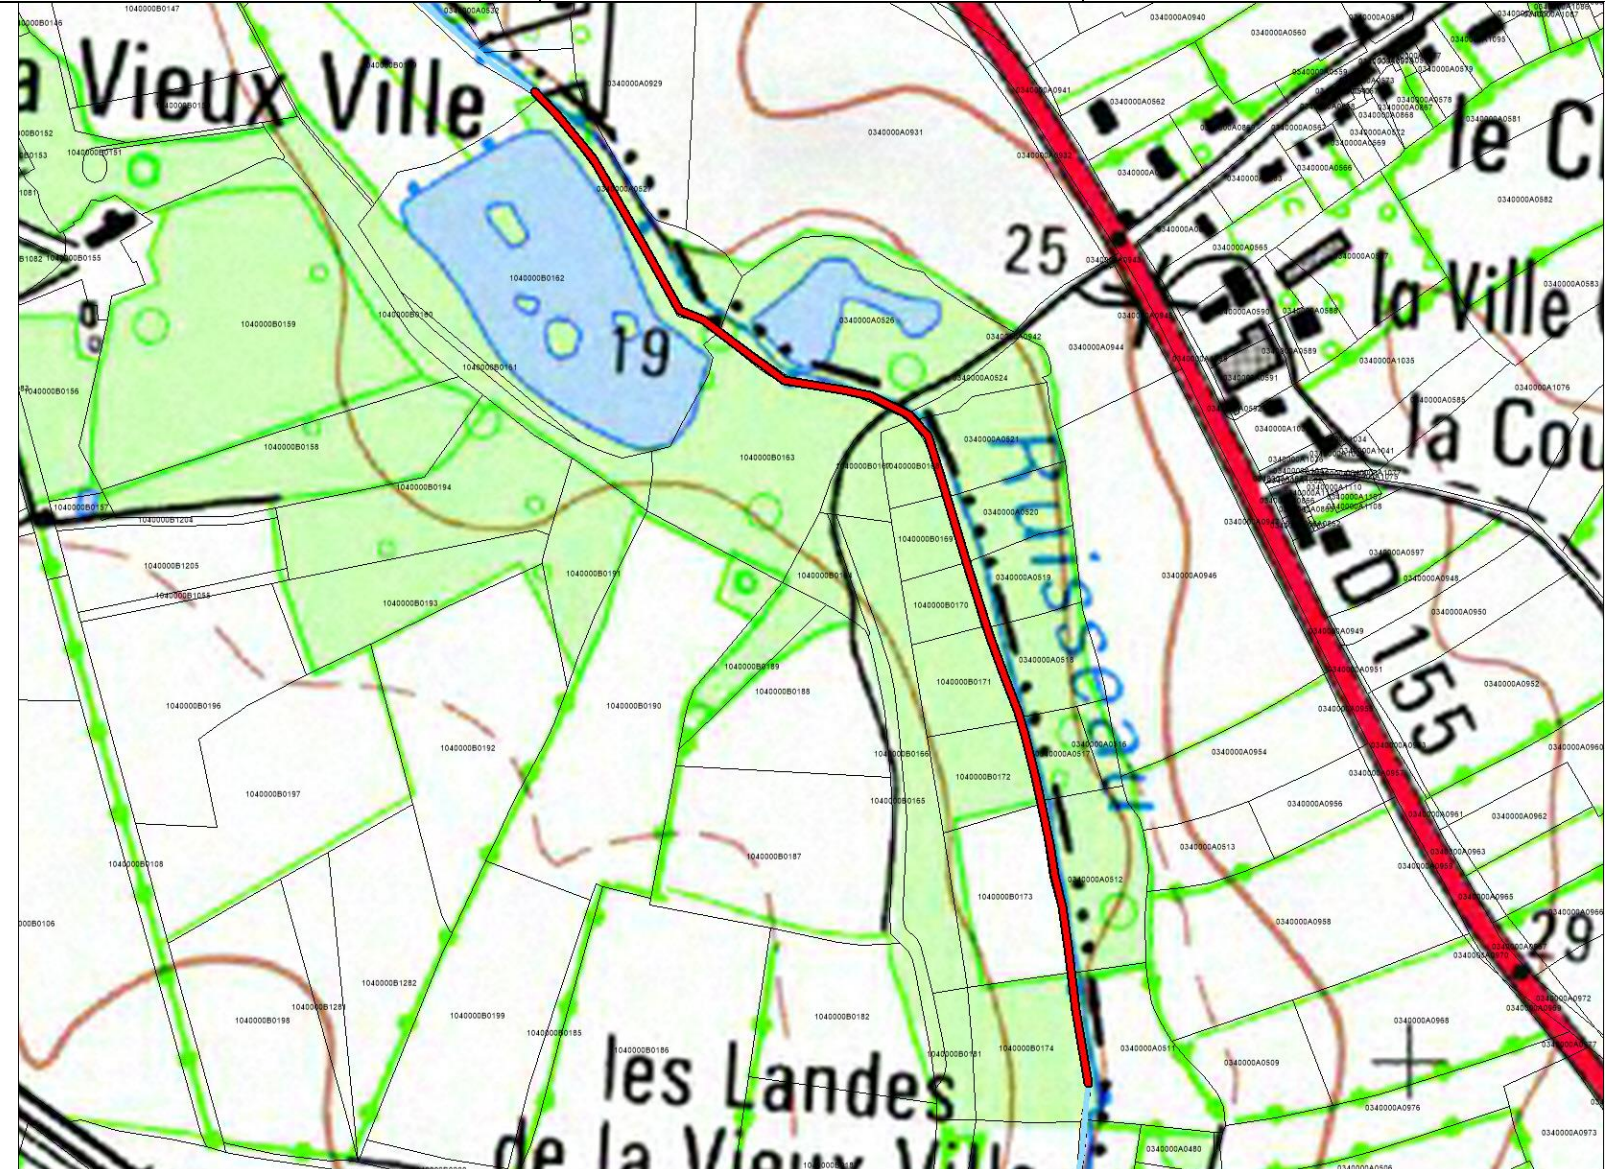
<b>Type de travaux</b>		<b>Réduction de section</b>		
<b>Masse d'eau</b>	<b>Cours d'eau</b>	<b>Commune</b>	<b>Code du segment</b>	<b>Identifiant travaux</b>
Le Landal de sa source au Guyout	Landal (ruisseau de)	LA BOUSSAC- 35034	LANDSEGO09	TRAVO2214

<b>Description</b>	<b>Justification</b>
<p><i>Caractéristiques du lit</i>                  Largeur moyenne : 2,5 m                  Profondeur moyenne : 0,7 m                  Linéaire : 806 ml</p> <p><i>Caractéristiques techniques</i>                  Recharge 0-150 mm : 400 m<sup>3</sup>                  Blocs 200-400 mm : 500 Unités                  Coût : 25000 € HT / SIT 102                  Techniques préconisées : P7</p>	Amélioration de la diversité des habitats du lit et des berges en favorisant une plus grande diversité de faciès d'écoulement, de végétation de berge et en favorisant les zones de dépôts ou d'érosion

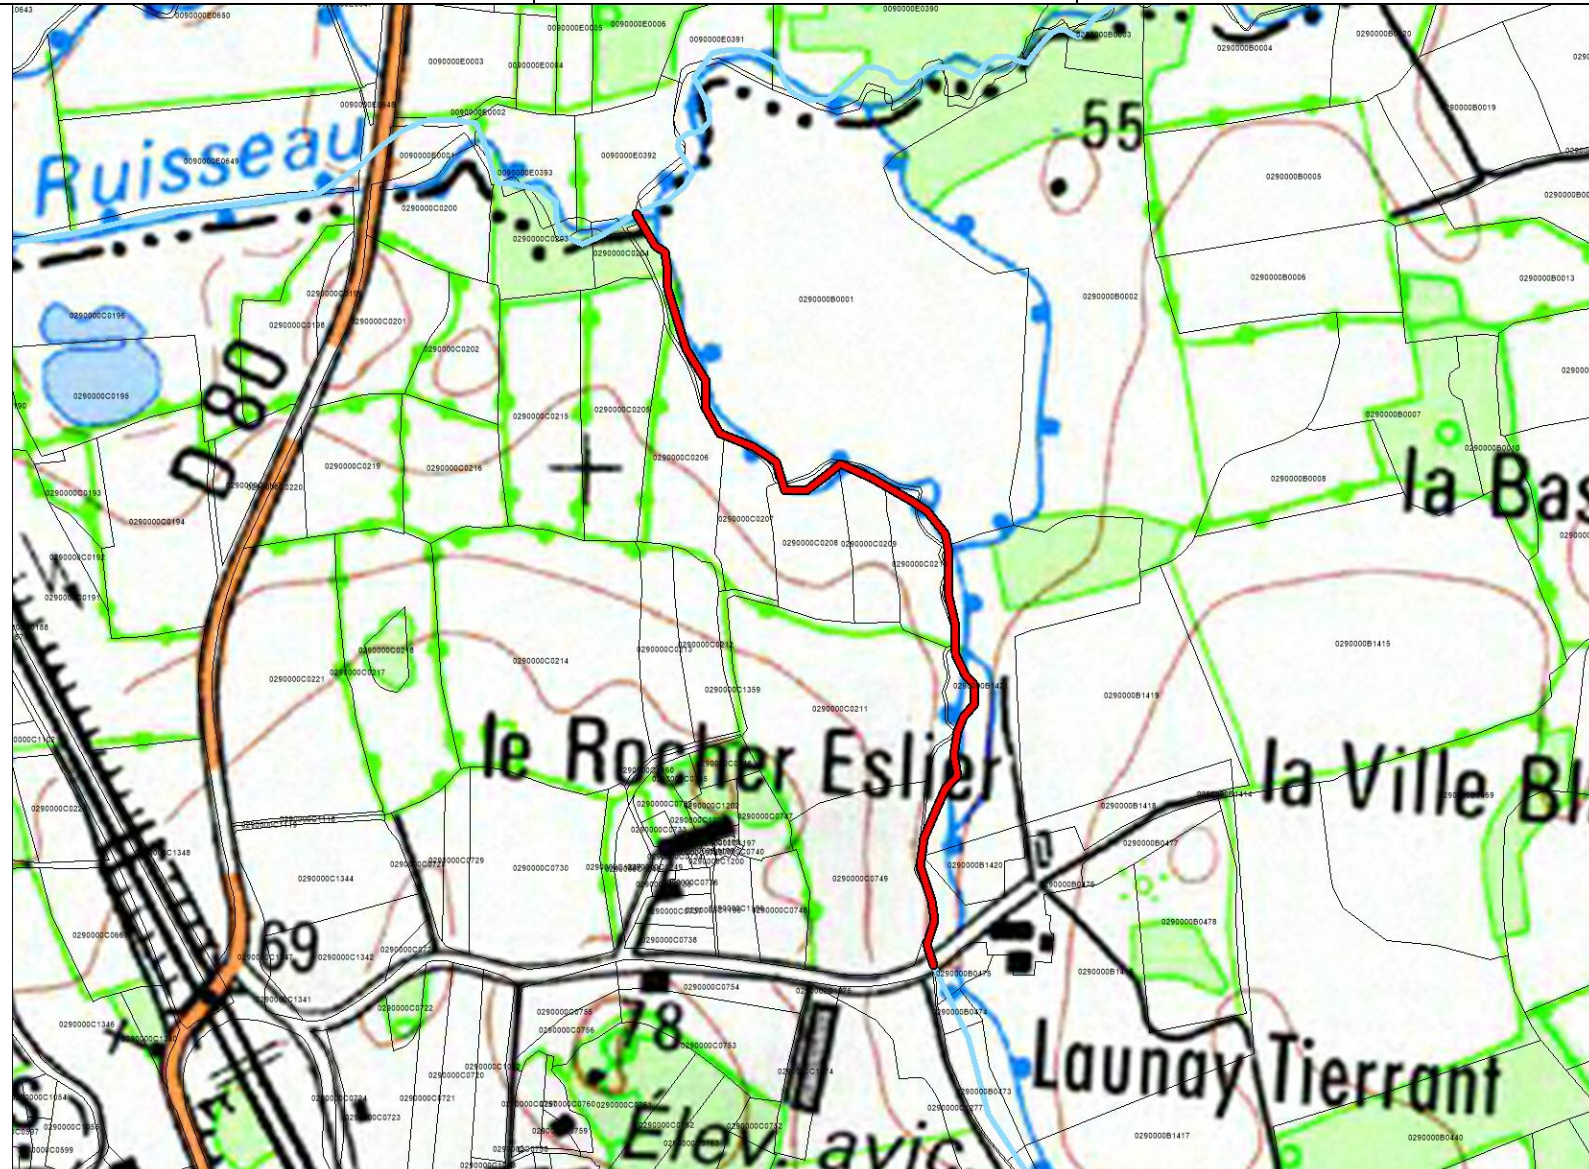
**Commune** : BONNEMAIN- 35029  
**Code du segment** : CHAISEG005  
**Identifiant travaux** : TRAVO1062

Description	Justification
<p><b>Caractéristiques du lit</b>                      Largeur moyenne : 0,8 m                      Profondeur moyenne : 1 m                      Linéaire : 652 ml</p> <p><b>Caractéristiques techniques</b>                      Recharge 0-150 mm : 350 m<sup>3</sup>                      Coût : 20864 € HT / SIT 517                      Techniques préconisées : P6</p>	<p>Amélioration de la diversité des habitats du lit et des berges en favorisant une plus grande diversité de faciès d'écoulement, de végétation de berge et en favorisant les zones de dépôts ou d'érosion</p>

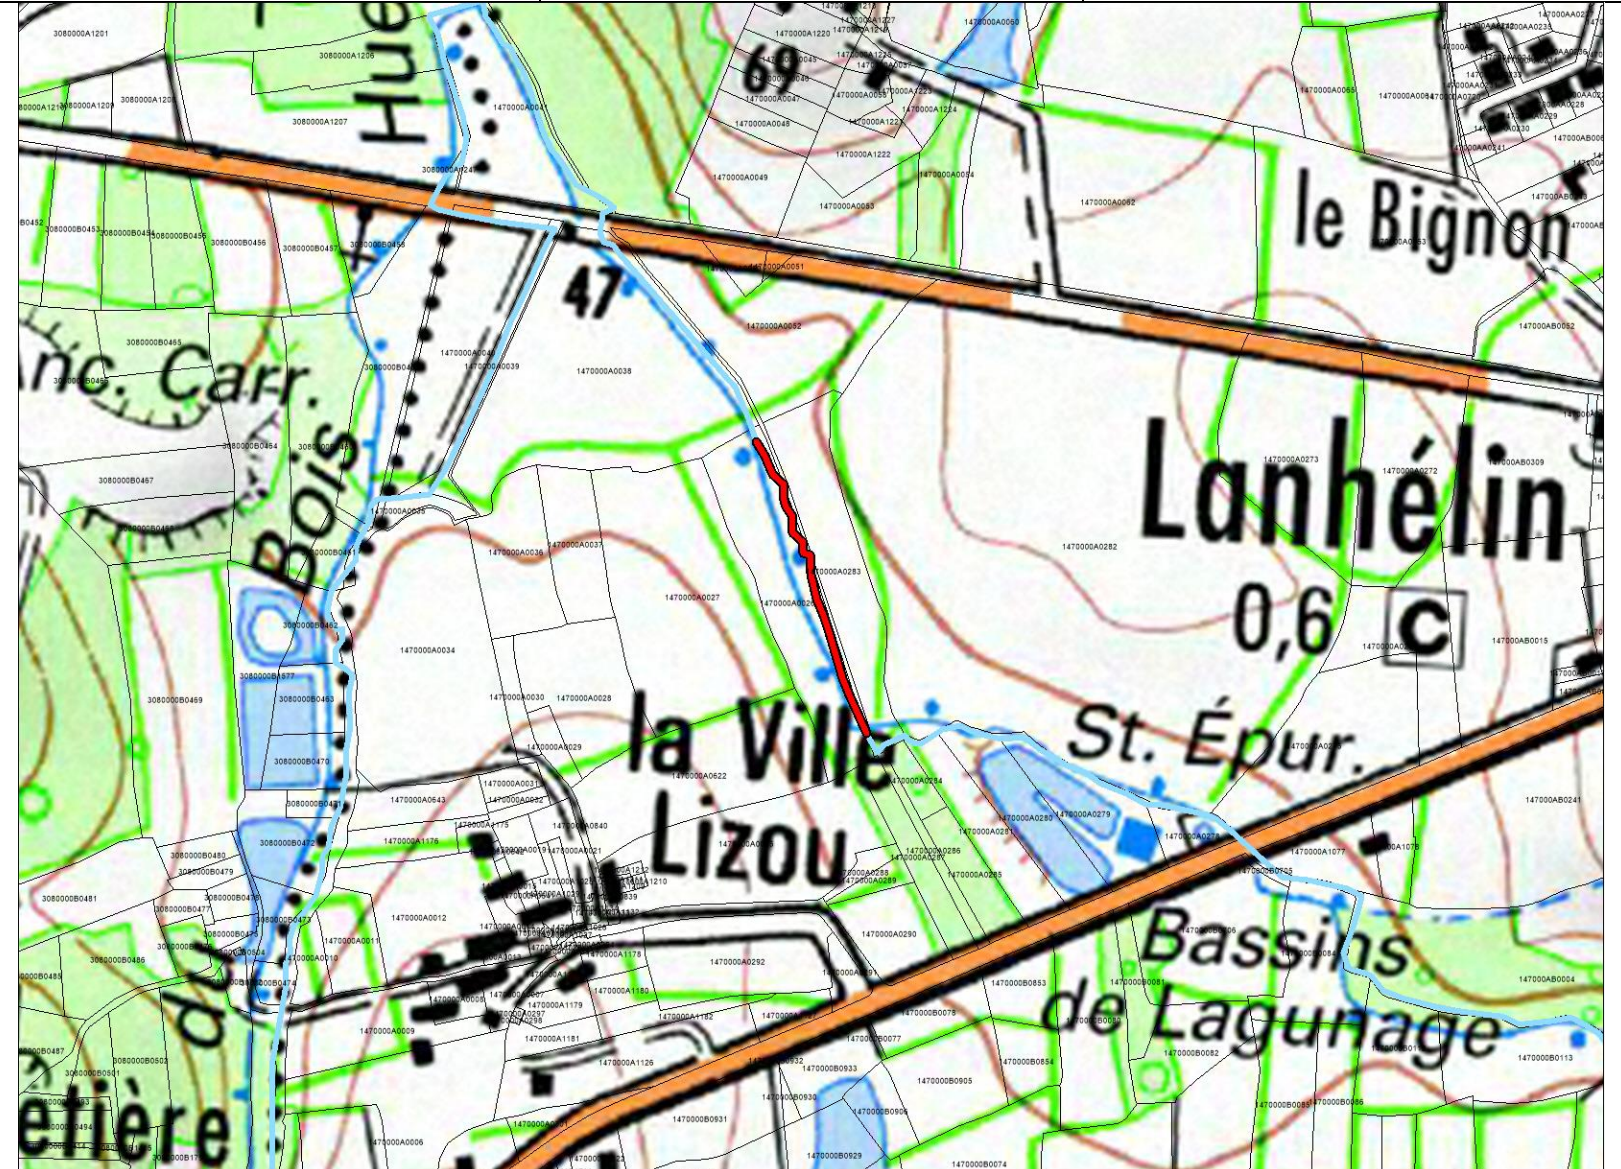
<b>Type de travaux</b>	<b>Réhaussement du lit incisé par rechargement de solide en tâche</b>			
<b>Masse d'eau</b>	<b>Cours d'eau</b>	<b>Commune</b>	<b>Code du segment</b>	<b>Identifiant travaux</b>
Le Meleuc	Champ Gelé (ruisseau du)	LANHELIN- 35147	CHGESEGO09	TRAV00469

Description	Justification
<p><b>Caractéristiques du lit</b>                      Largeur moyenne : 1,25 m                      Profondeur moyenne : 1 m                      Linéaire : 213 ml</p> <p><b>Caractéristiques techniques</b>                      Recharge 0-150 mm : 80 m<sup>3</sup>                      Coût : 4800 € HT / SIT 105                      Techniques préconisées : P5</p>	Amélioration de la diversité des habitats du lit et des berges en favorisant une plus grande diversité de faciès d'écoulement, de végétation de berge et en favorisant les zones de dépôts ou d'érosion

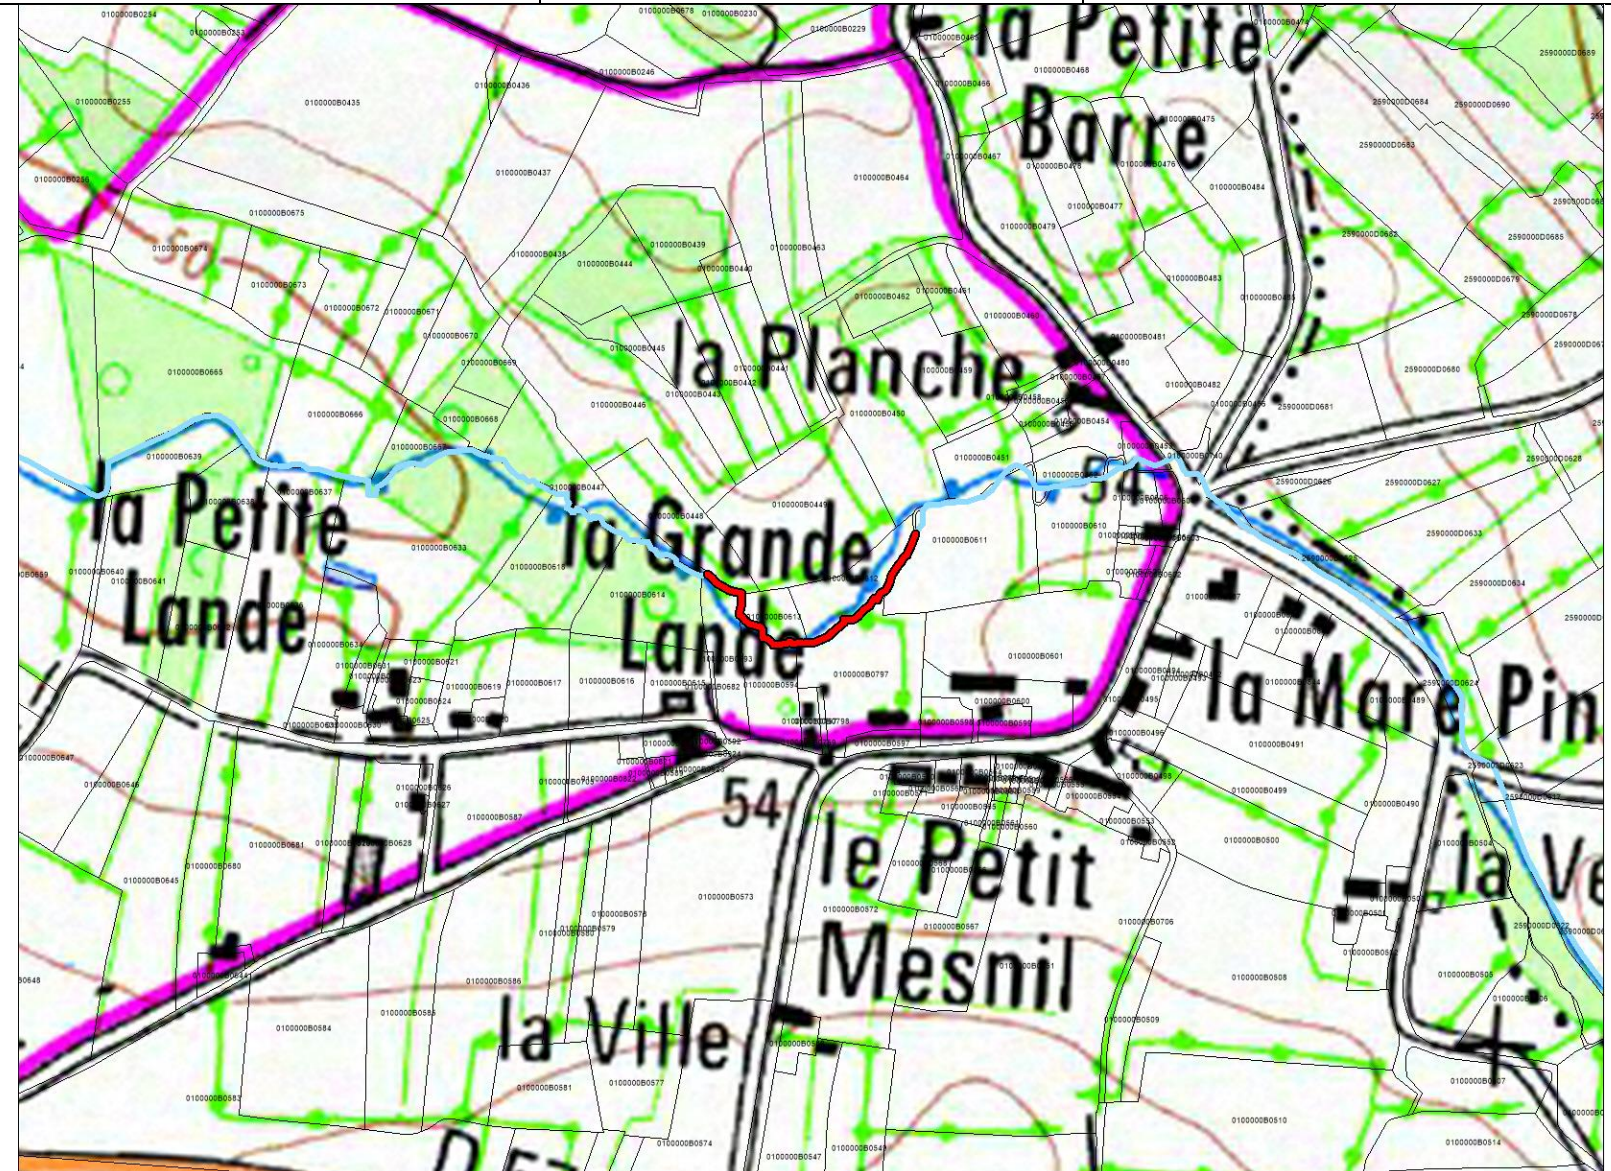
Description	Justification
<p><b>Caractéristiques du lit</b>                      Largeur moyenne : 1 m                      Profondeur moyenne : 0,8 m                      Linéaire : 210 ml</p> <p><b>Caractéristiques techniques</b>                      Recharge 0-150 mm : 40 m<sup>3</sup>                      Coût : 2200 € HT / SIT 505                      Techniques préconisées : P5</p>	<p>Amélioration de la diversité des habitats du lit et des berges en favorisant une plus grande diversité de faciès d'écoulement, de végétation de berge et en favorisant les zones de dépôts ou d'érosion</p>

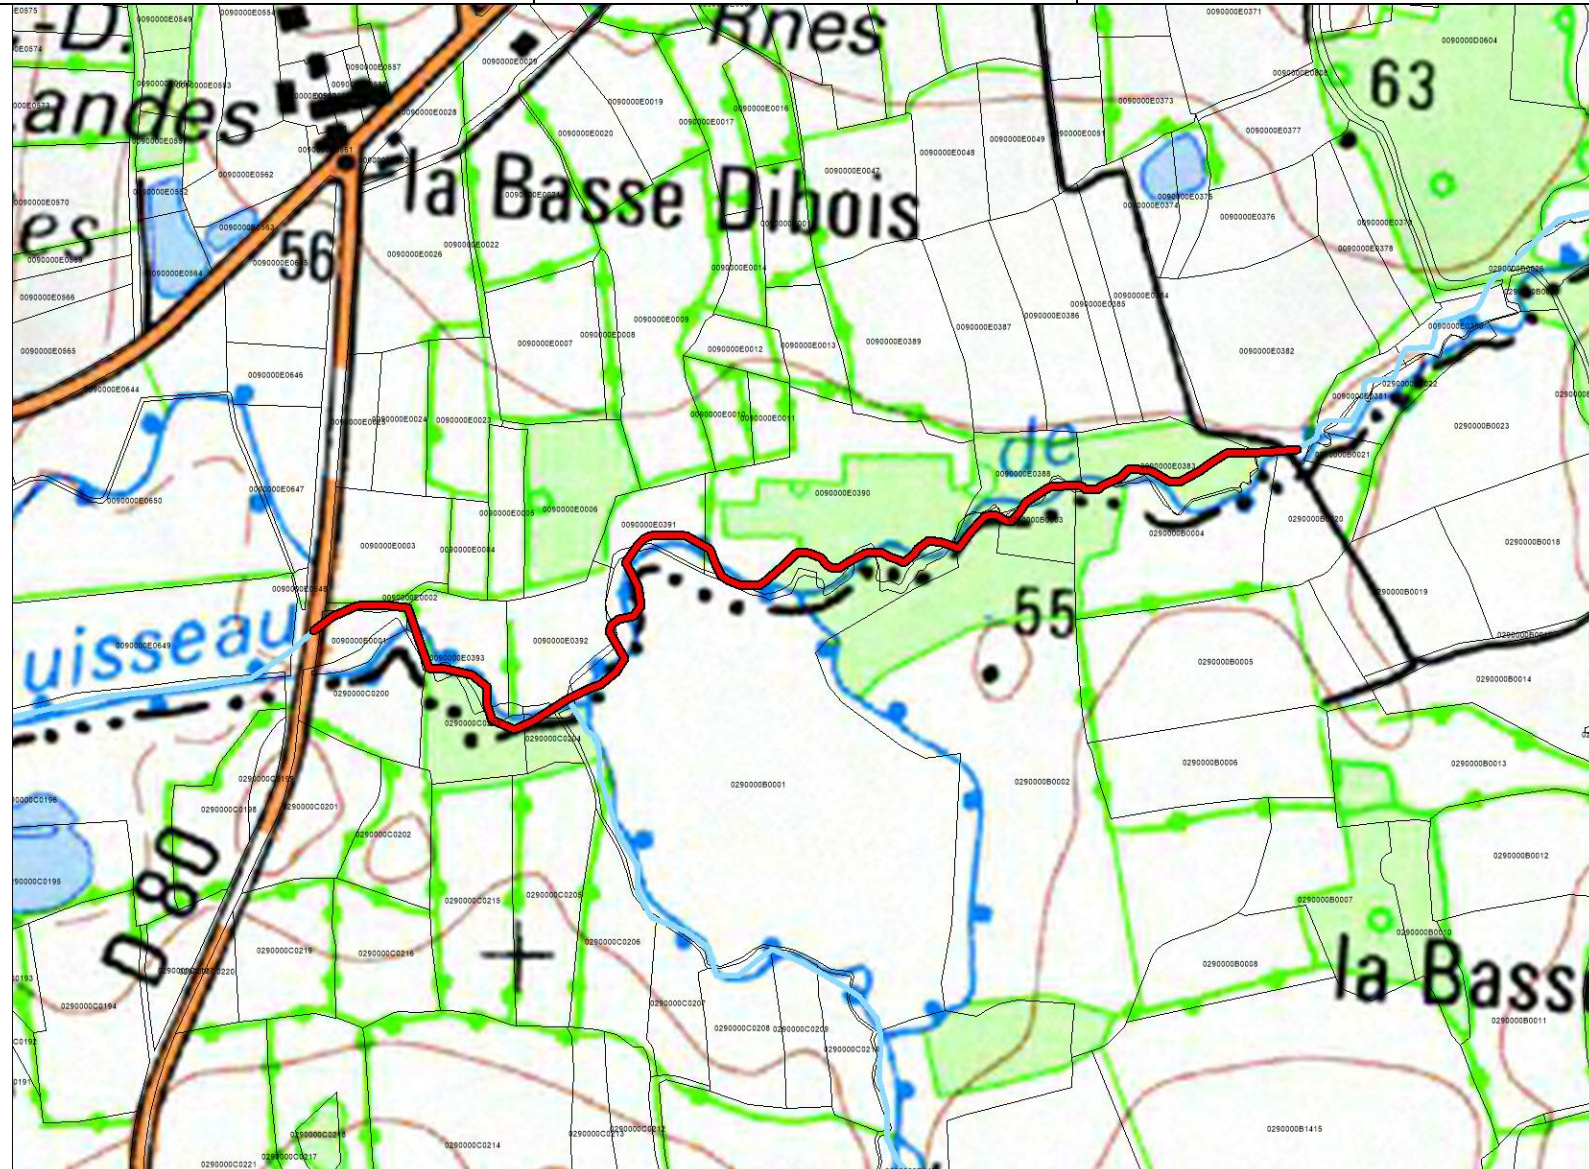
Le Biez Jean de sa source à Plerguer Pont Melin (ruisseau de) BAGUER-MORVAN- 35009 POMESEGO08 TRAV00982

Description	Justification
<p><b>Caractéristiques du lit</b>                      Largeur moyenne : 2,3 m                      Profondeur moyenne : 1 m                      Linéaire : 880 ml</p> <p><b>Caractéristiques techniques</b>                      Recharge 0-150 mm : 300 m<sup>3</sup>                      Coût : 17424 € HT / SIT 517                      Techniques préconisées : P5</p>	<p>Amélioration de la diversité des habitats du lit et des berges en favorisant une plus grande diversité de faciès d'écoulement, de végétation de berge et en favorisant les zones de dépôts ou d'érosion</p>

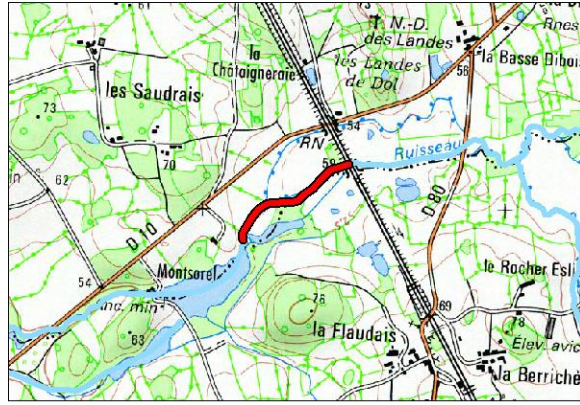
<b>Type de travaux</b>	<b>Réhaussement du lit incisé par rechargement de solide en tâche</b>			
<b>Masse d'eau</b>	<b>Cours d'eau</b>	<b>Commune</b>	<b>Code du segment</b>	<b>Identifiant travaux</b>
Le Biez Jean de sa source à Plerguer	Pont Melin (ruisseau de)	BONNEMAIN- 35029	POMESEGO11	TRAV00983

<b>Description</b>	<b>Justification</b>
<p><b>Caractéristiques du lit</b>                      Largeur moyenne : 1,5 m                      Profondeur moyenne : 0,5 m                      Linéaire : 462 ml</p> <p><b>Caractéristiques techniques</b>                      Recharge 0-150 mm : 100 m<sup>3</sup>                      Coût : 6273 € HT / SIT 517                      Techniques préconisées : P5</p>	<p>Amélioration de la diversité des habitats du lit et des berges en favorisant une plus grande diversité de faciès d'écoulement, de végétation de berge et en favorisant les zones de dépôts ou d'érosion</p>

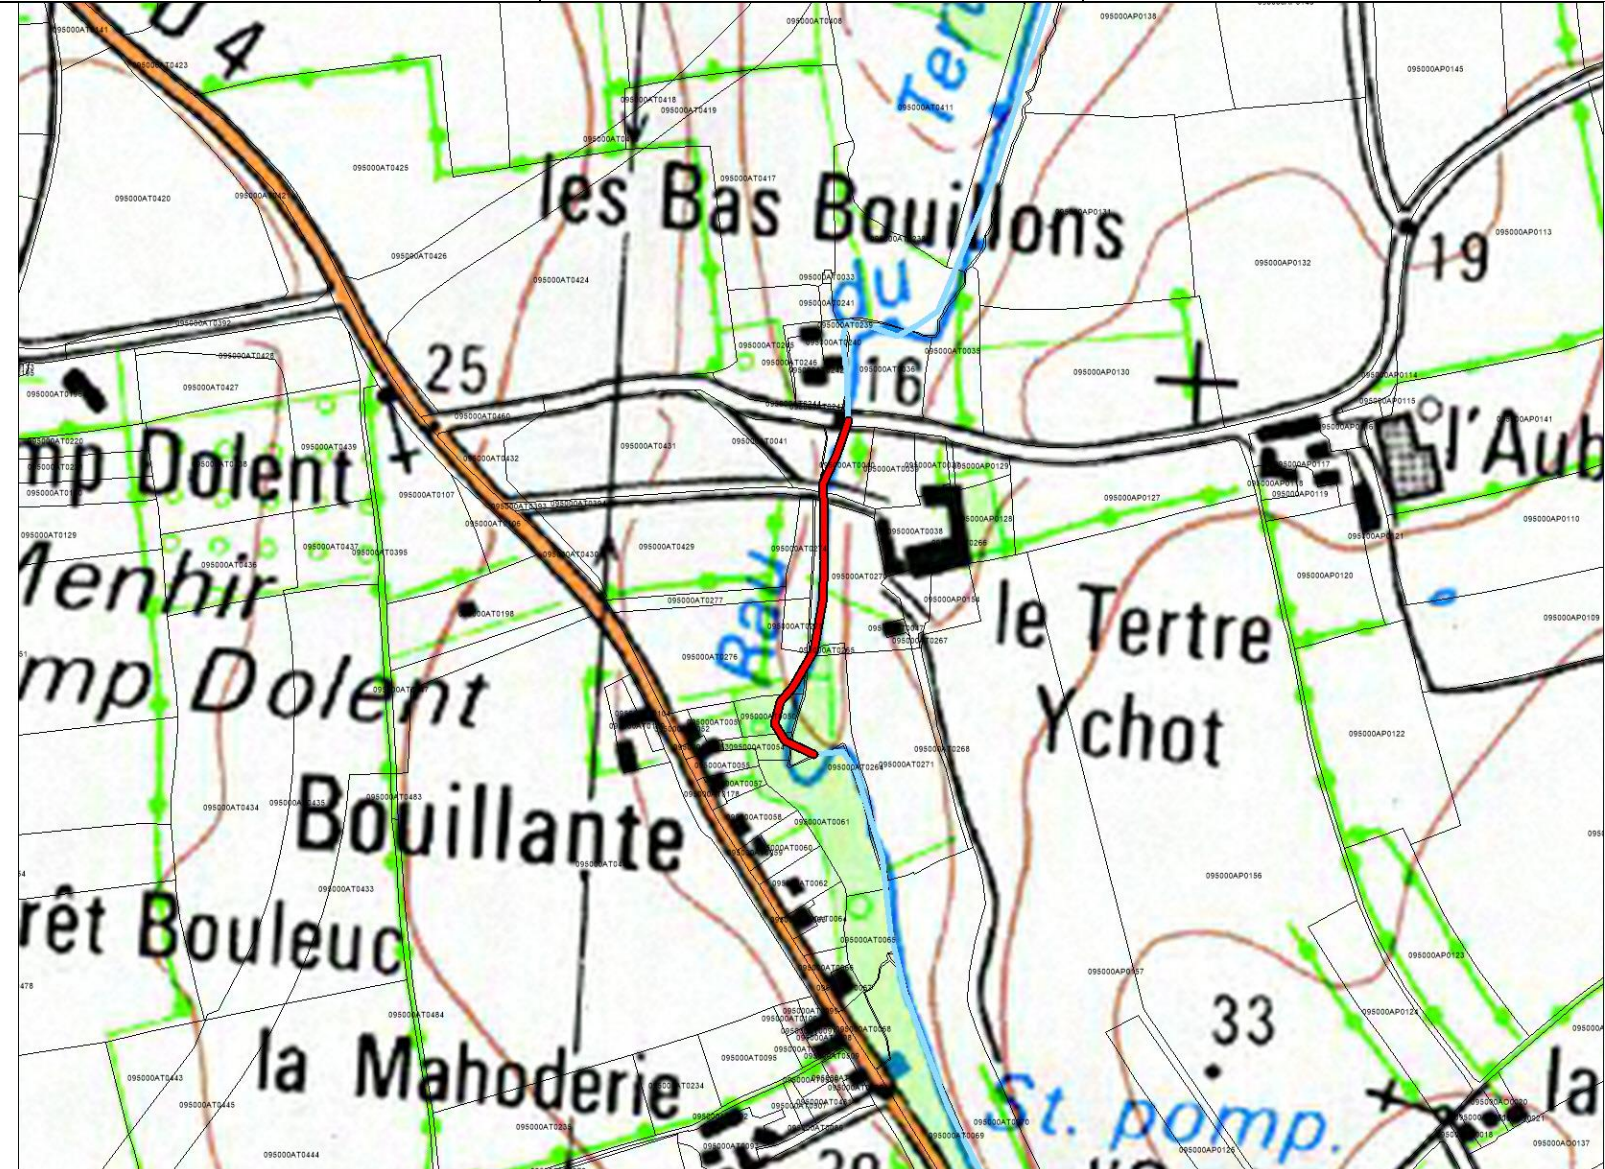
<b>Type de travaux</b>	<b>Réhaussement du lit incisé par rechargement de solide en tâche</b>			
<b>Masse d'eau</b>	<b>Cours d'eau</b>	<b>Commune</b>	<b>Code du segment</b>	<b>Identifiant travaux</b>
Le Guyoult de sa source à Epiniac	Tertre Bintin (ruisseau du)	DOL-DE-BRETAGNE- 35095	TEBISEGO13	TRAVO1295

<b>Description</b>	<b>Justification</b>
<p><b>Caractéristiques du lit</b>                  Largeur moyenne : 1,4 m                  Profondeur moyenne : 0,6 m                  Linéaire : 246 ml</p> <p><b>Caractéristiques techniques</b>                  Recharge 0-150 mm : 50 m<sup>3</sup>                  Coût : 3200 € HT / SIT 003                  Techniques préconisées : P5</p>	Amélioration de la diversité des habitats du lit et des berges en favorisant une plus grande diversité de faciès d'écoulement, de végétation de berge et en favorisant les zones de dépôts ou d'érosion

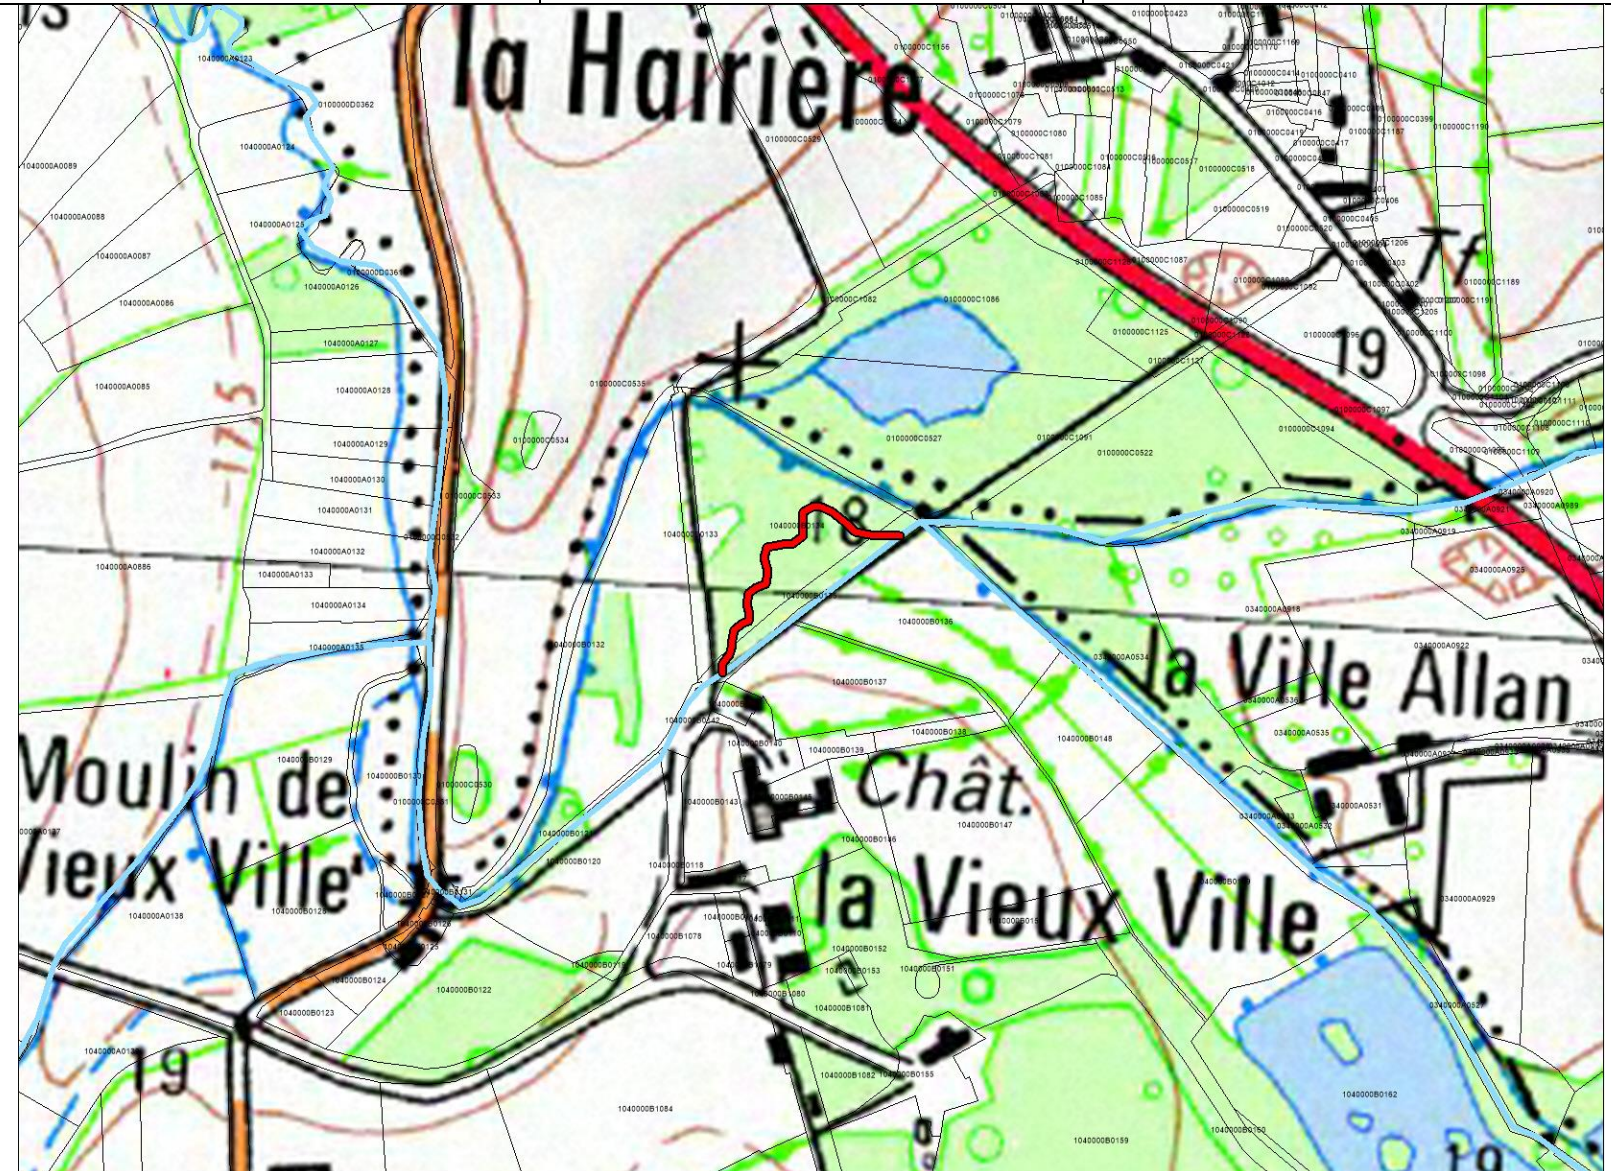
<b>Type de travaux</b>		<b>Remise en fond de vallée</b>		
<b>Masse d'eau</b>	<b>Cours d'eau</b>	<b>Commune</b>	<b>Code du segment</b>	<b>Identifiant travaux</b>
Le Guyoult de sa source à Epiniac	Guyoult (fleuve le)	EPINIAC- 35104	GUYOSEGO21	TRAV08007

Description	Justification
<p><b>Caractéristiques du lit</b>                      Largeur moyenne : 3.1 m. Profondeur moyenne : 1.5m. Linéaire : 215 ml                      Adapter le gabarit du lit aux conditions hydrologiques du cours d'eau : la section doit permettre l'écoulement à pleins bords d'un débit journalier de fréquence 1à2 ans. Techniques préconisées : P1/P2/P3                      Coût : 25800 € HT / SIT 102</p>	<p>Restauration de la fonction auto-épuration grâce aux échanges avec la zone hyporhéique, lutter contre les assècs du cours d'eau dus à sa situation perchée, diversifier les habitats du lit mineur et des berges et reconquérir des zones humides.</p>

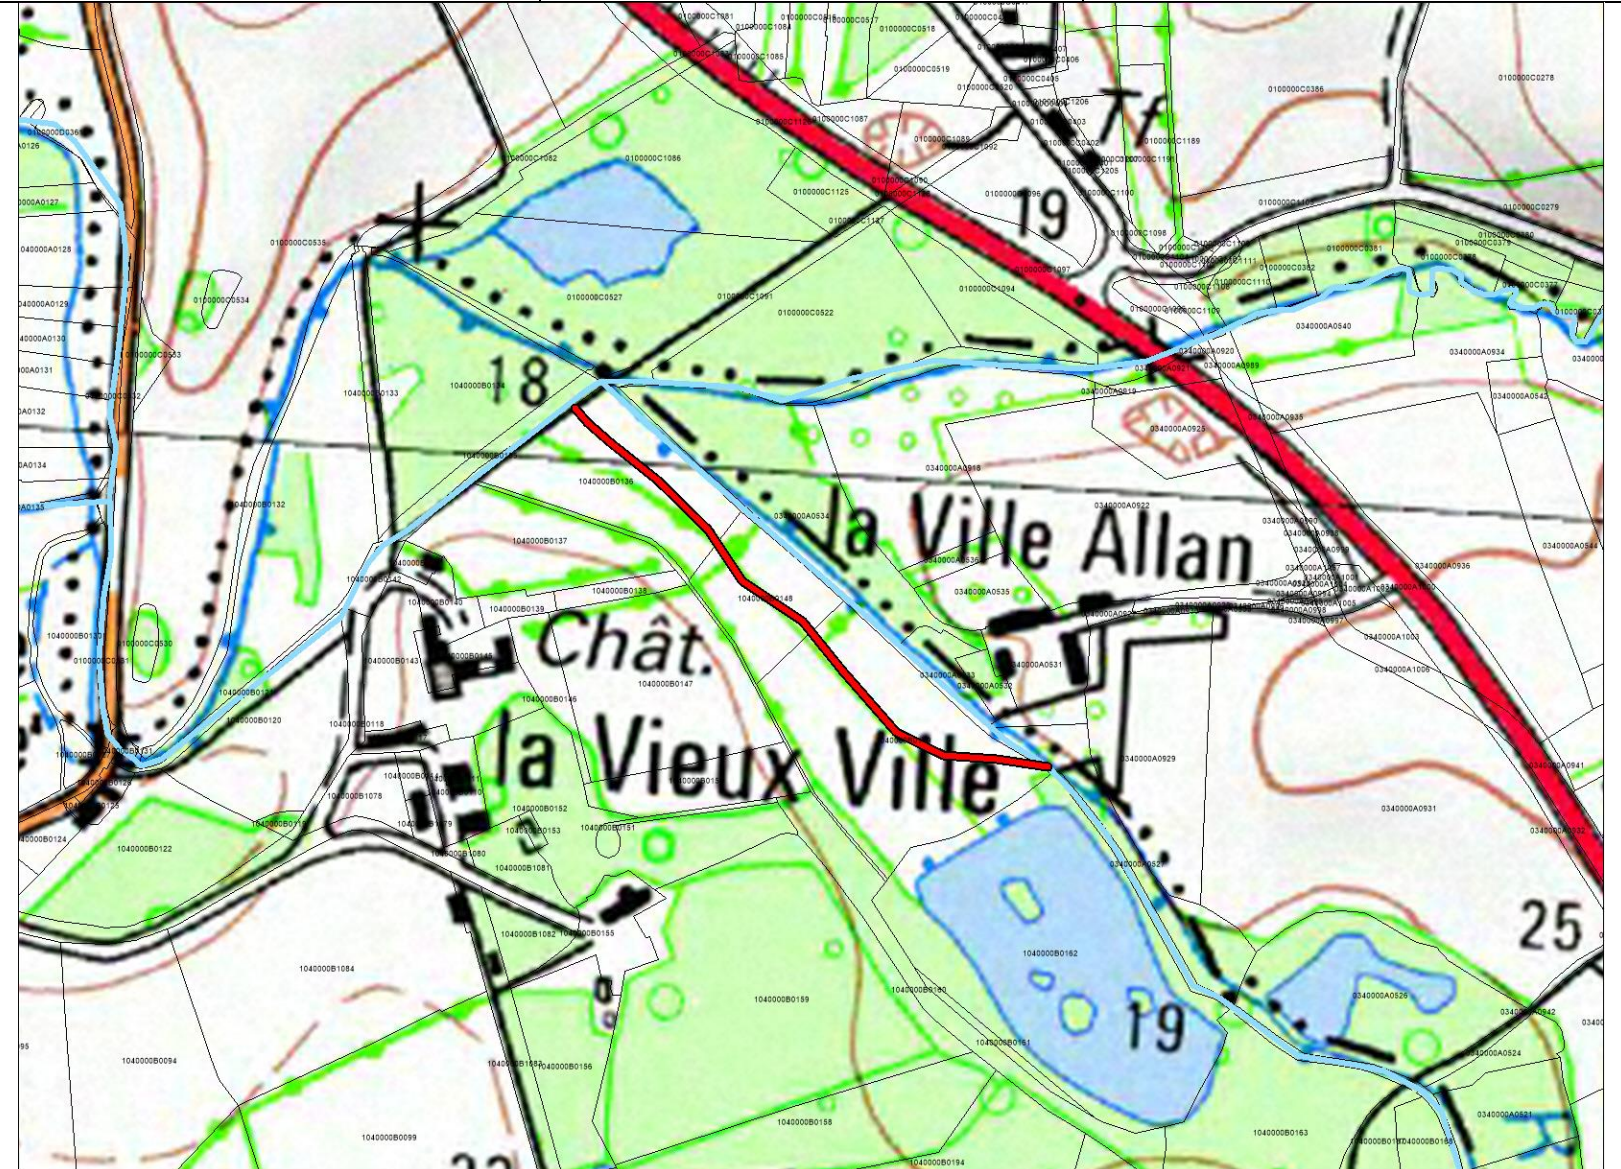
<b>Type de travaux</b>		<b>Remise en fond de vallée</b>		
<b>Masse d'eau</b>	<b>Cours d'eau</b>	<b>Commune</b>	<b>Code du segment</b>	<b>Identifiant travaux</b>
Le Landal de sa source au Guyoult	Landal (ruisseau de)	EPINIAC- 35104	LANDSEGO09	TRAVO2213

Description	Justification
<p><b>Caractéristiques du lit</b>                      Largeur moyenne : 2,5 m. Profondeur moyenne : 0,7 m. Linéaire : 408 ml                      Adapter le gabarit du lit aux conditions hydrologiques du cours d'eau : la section doit permettre l'écoulement à pleins bords d'un débit journalier de fréquence 1à2 ans. Techniques préconisées : P1/P2/P3                      Coût : 73440 € HT / SIT 102</p>	<p>Restauration de la fonction auto-épuratoire grâce aux échanges avec la zone hyporhéique, lutter contre les assècs du cours d'eau dus à sa situation perchée, diversifier les habitats du lit mineur et des berges et reconquérir des zones humides.</p>
