# Dossier de Déclaration d'Intérêt Général et d'Autorisation Environnementale Unique pour la restauration et l'entretien des cours d'eau sur les bassins côtiers de Dol-de-Bretagne

Phase 4 : Dossier de déclaration d'intérêt général et d'autorisation environnementale unique

DOCUMENT C : PLAN AVANT PROJET

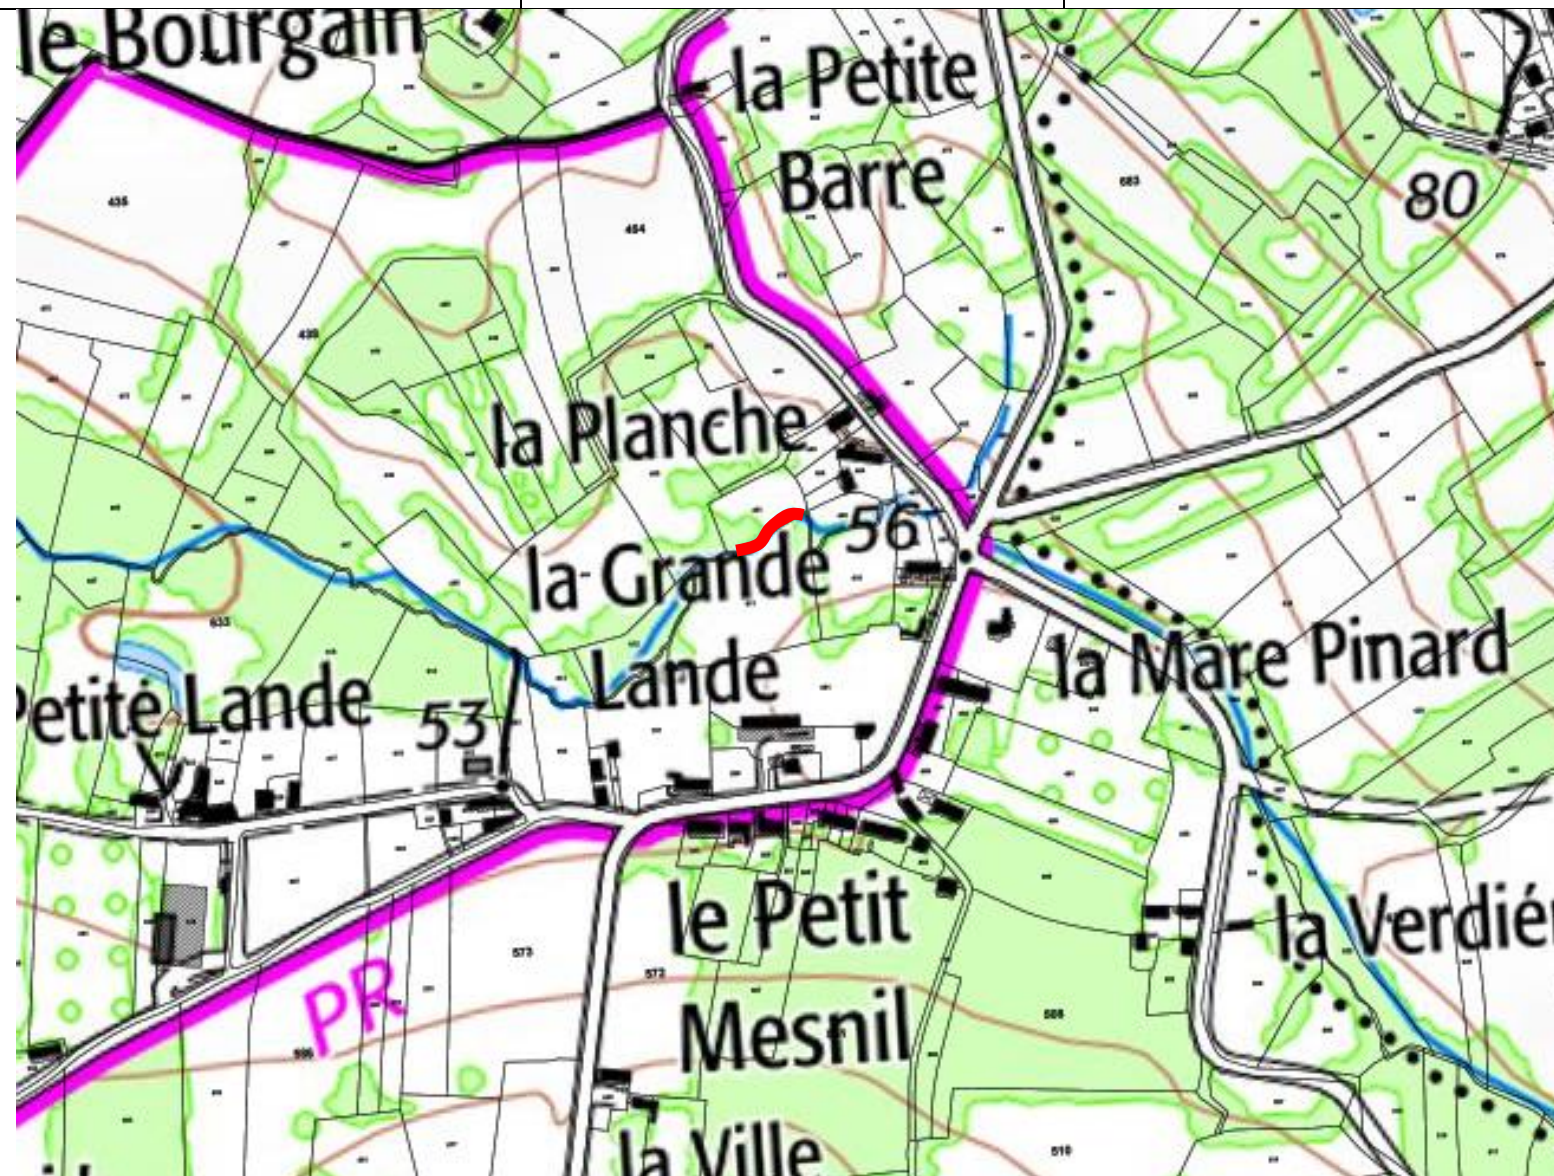
<b>Type de travaux</b>	<b>Diversification des habitats – recharge granulométrique</b>			
<b>Masse d'eau</b>	<b>Cours d'eau</b>	<b>Commune</b>	<b>Code du segment</b>	<b>Identifiant travaux</b>
Le Guilloche de sa source au Guyoult	Mare Pinard (ruisseau de la)	BAGUER-PICAN- 35010	MAPISEGO03	TRAV00043

<b>Description</b>	<b>Justification</b>
<p><i>Caractéristiques du lit</i>                      Largeur moyenne : 1 m. Profondeur moyenne : 1,5 m. Linéaire : 100 ml                      Adapter le gabarit du lit aux conditions hydrologiques du cours d'eau : la section doit permettre l'écoulement à pleins bords d'un débit journalier de fréquence 1à2 ans. Techniques préconisées : P1/P2/P3                      Coût : 20000 € HT / SIT 505</p>	<p>Restauration de la fonction auto-épuratoire grâce aux échanges avec la zone hyporhéique, lutter contre les assècs du cours d'eau dus à sa situation perchée, diversifier les habitats du lit mineur et des berges et reconquérir des zones humides.</p>

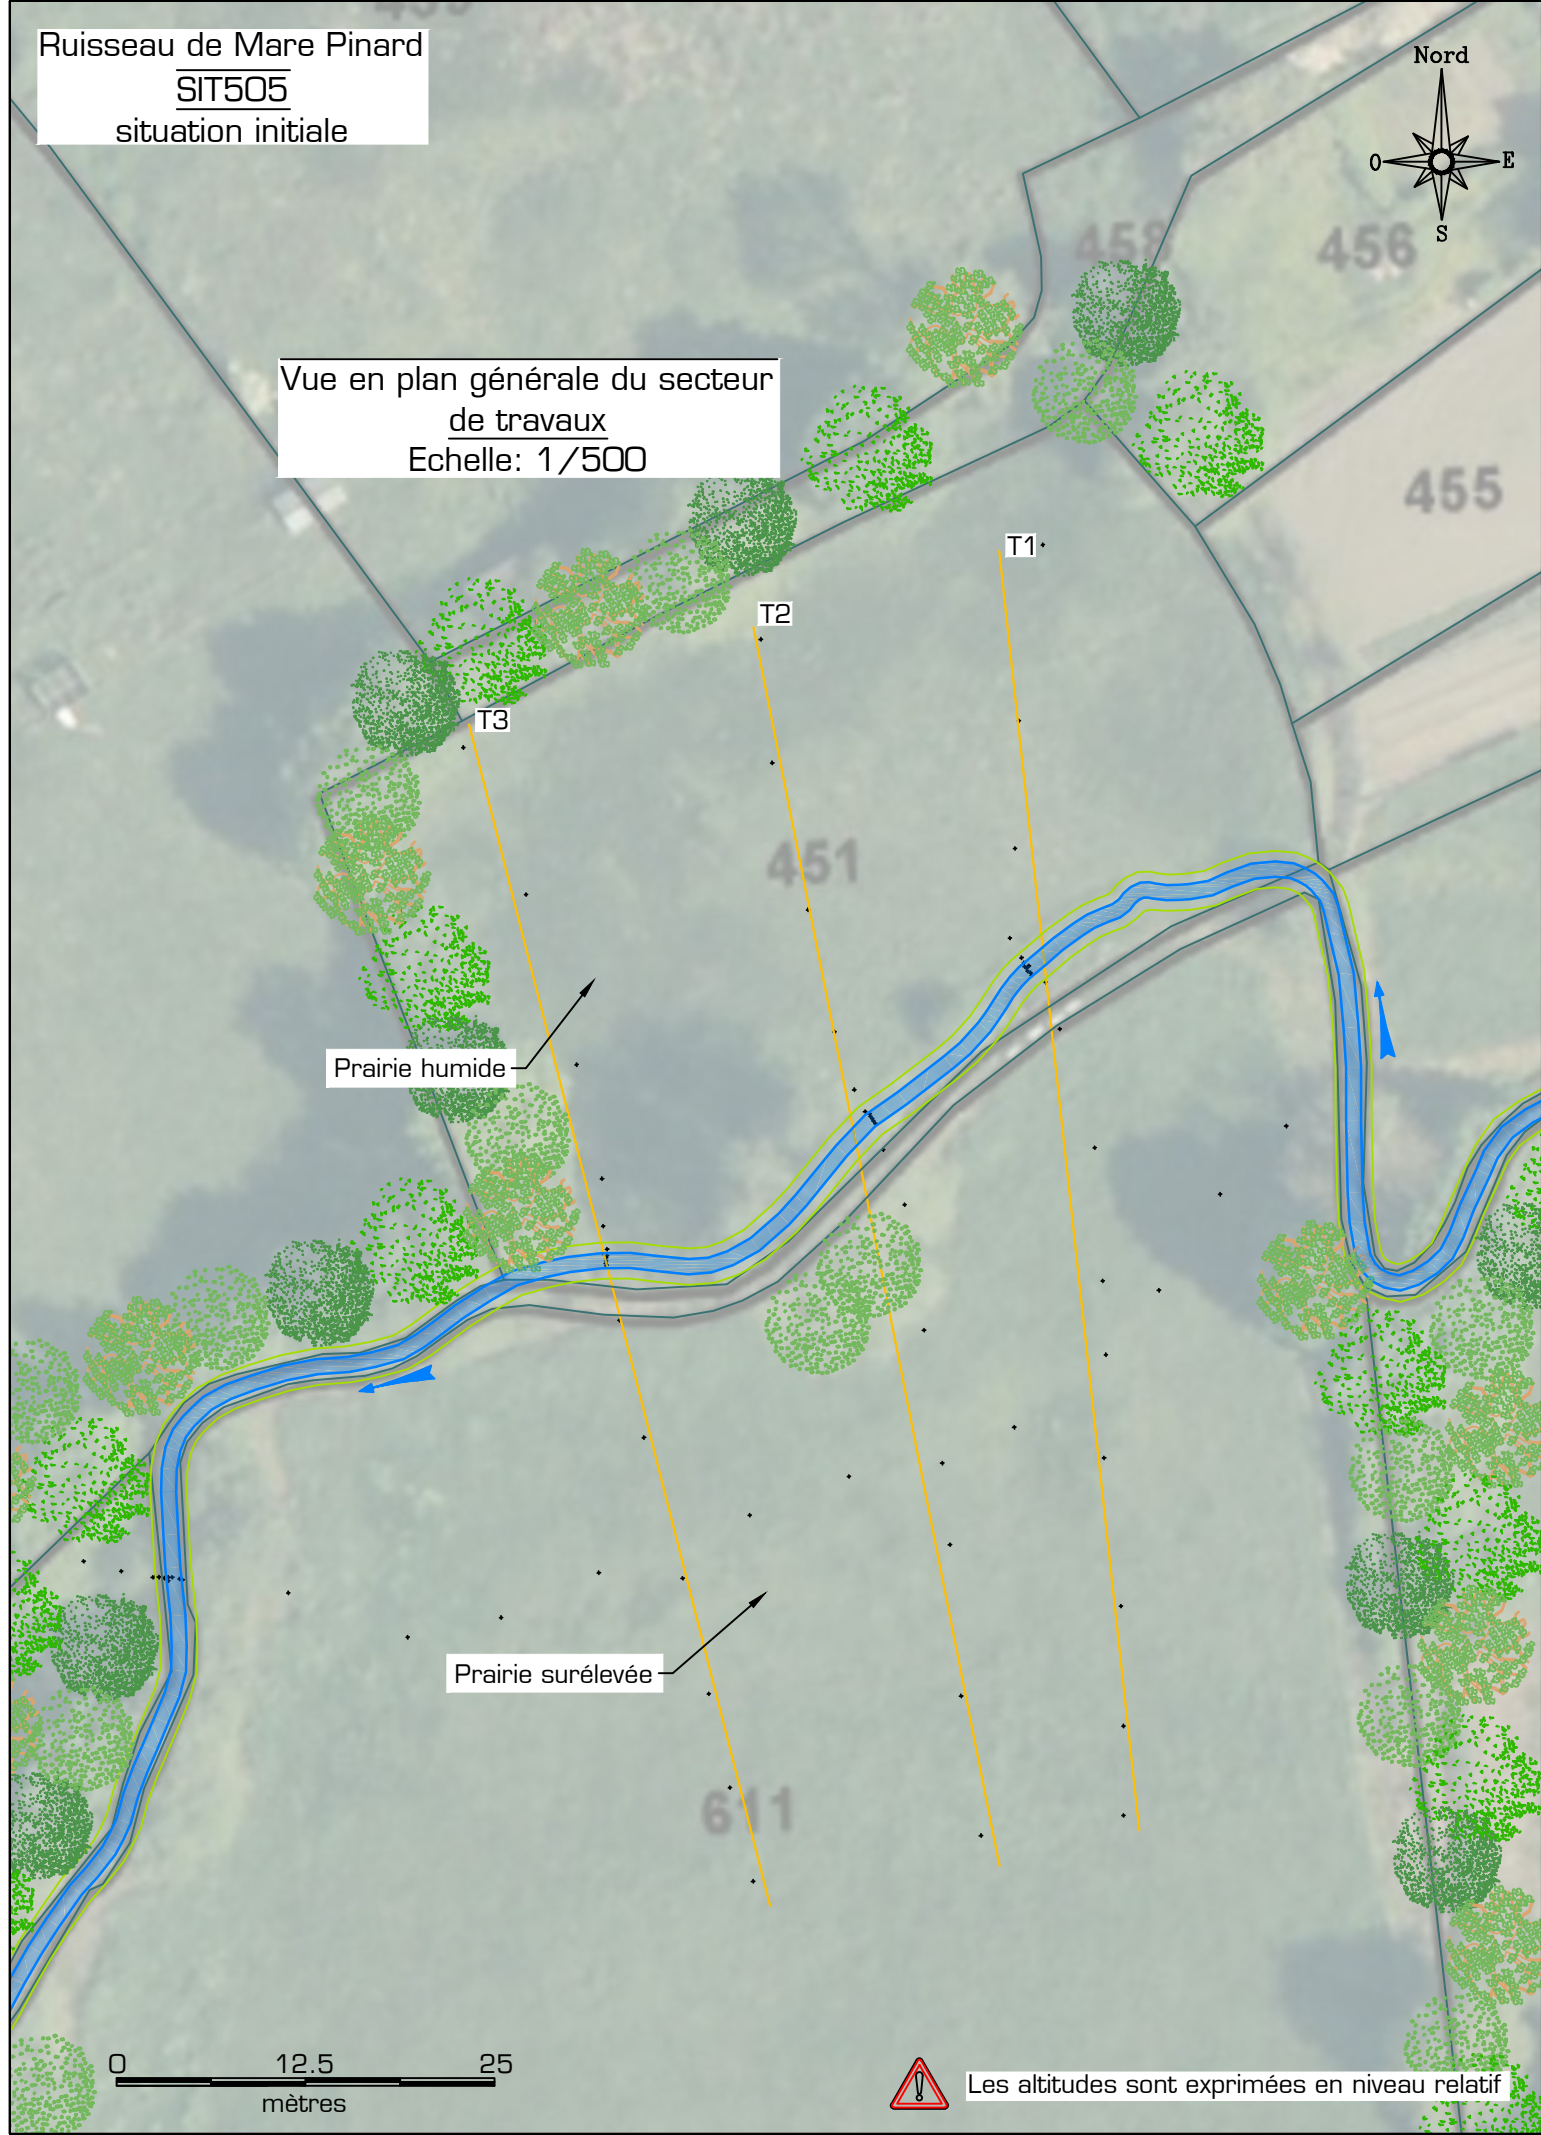
Vue en plan générale du secteur  
de travaux  
Echelle: 1/500

Ruisseau de Mare Pinard  
SIT505  
situation initiale

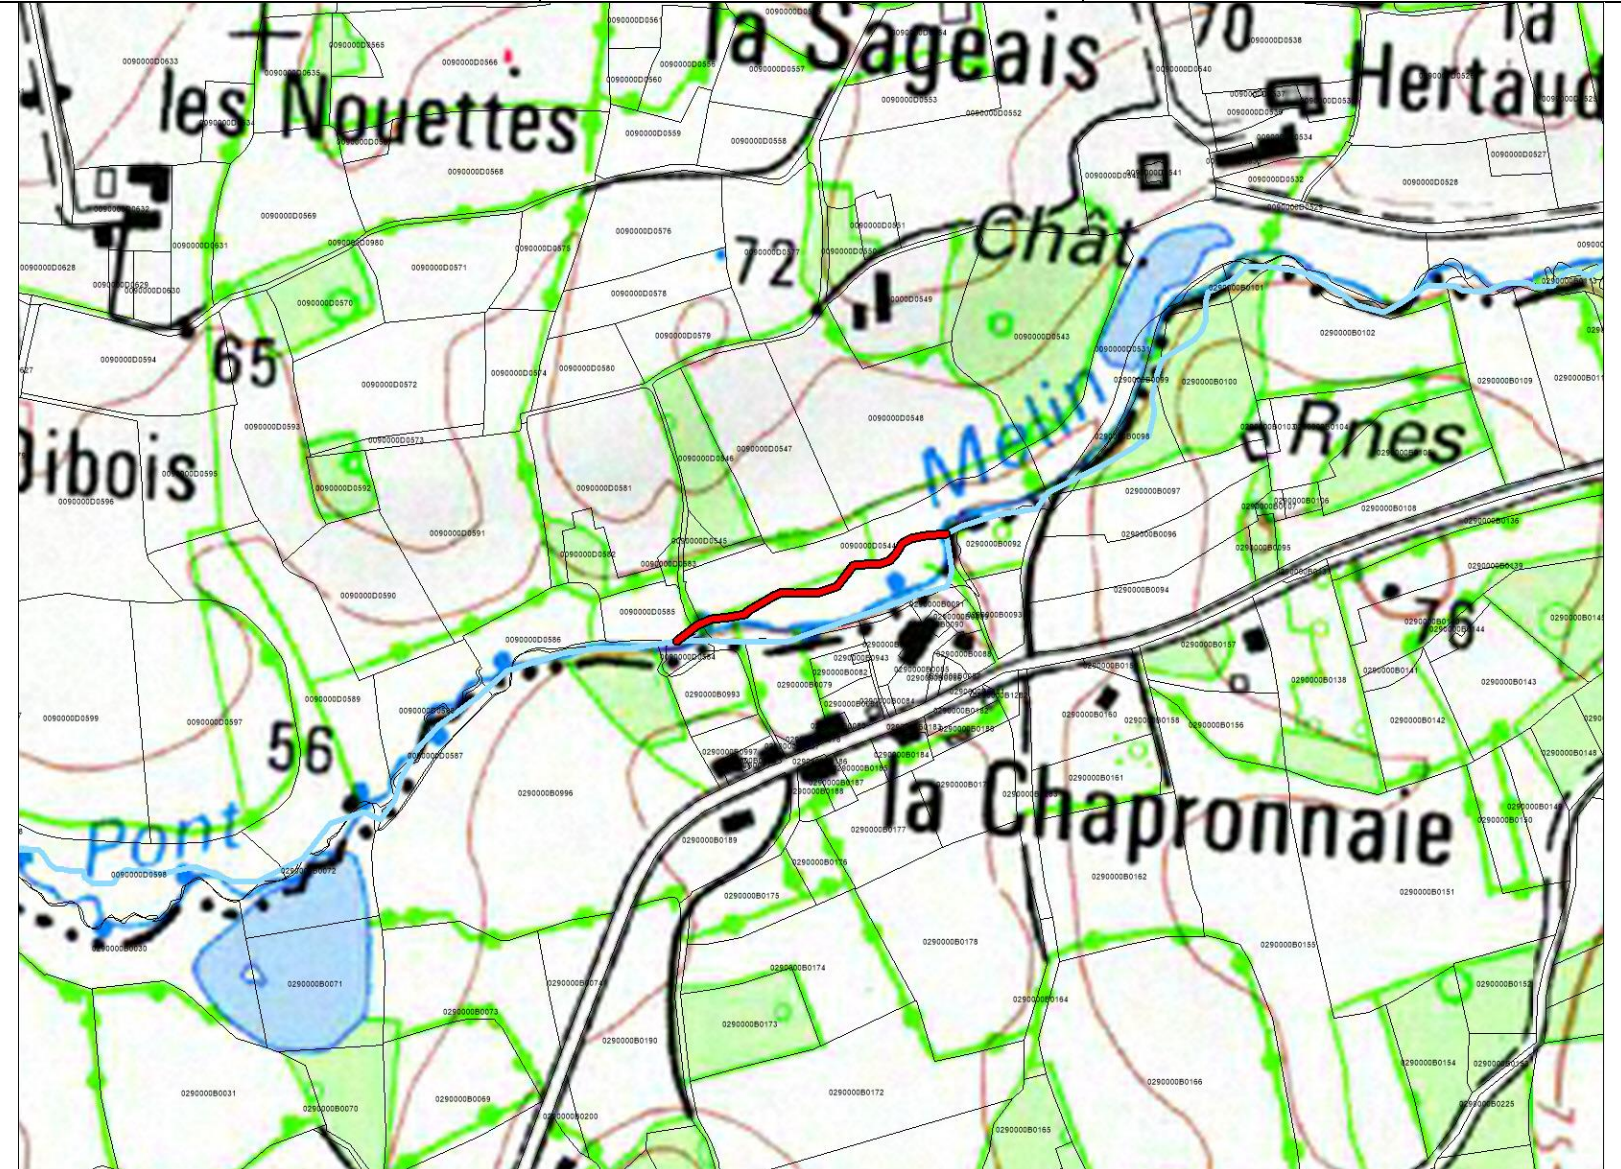
Description	Justification
<p><b>Caractéristiques du lit</b>                      Largeur moyenne : 1,3 m.. Profondeur moyenne : 1 m. Linéaire : 202 ml                      Adapter le gabarit du lit aux conditions hydrologiques du cours d'eau : la section doit permettre l'écoulement à pleins bords d'un débit journalier de fréquence 1à2 ans. Techniques préconisées : P1/P2/P3                      Coût : 36360 € HT / SIT 517</p>	<p>Restauration de la fonction auto-épuratoire grâce aux échanges avec la zone hyporhéique, lutter contre les assècs du cours d'eau dus à sa situation perchée, diversifier les habitats du lit mineur et des berges et reconquérir des zones humides.</p>

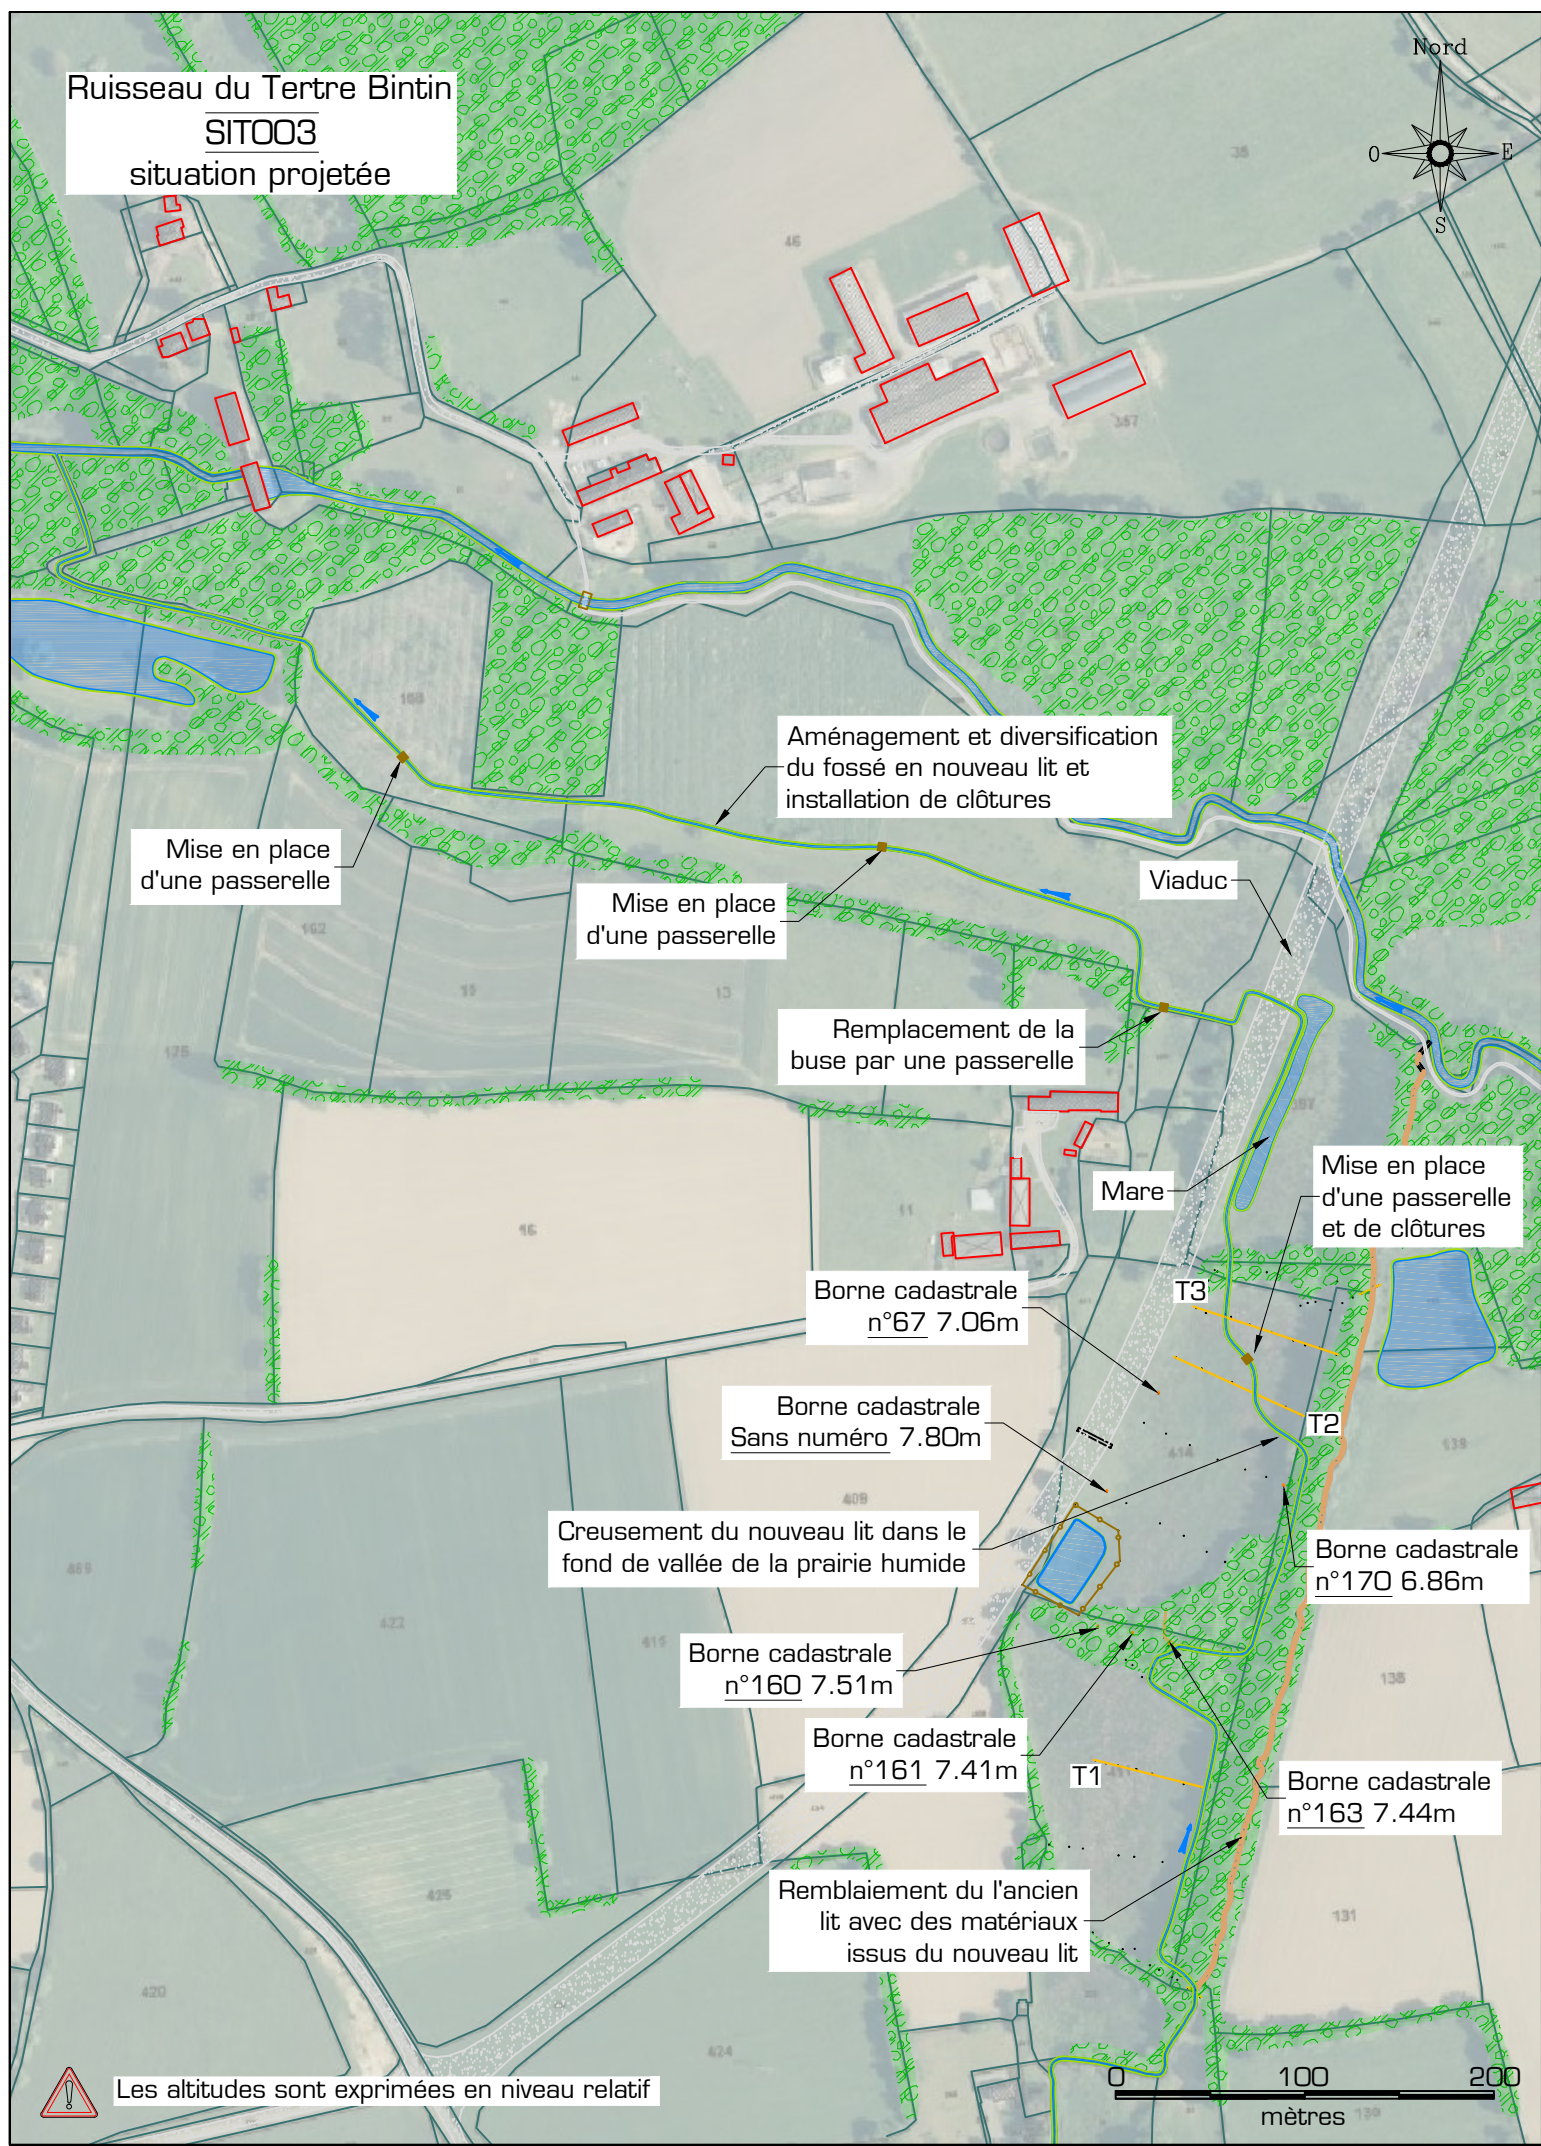
Les altitudes sont exprimées en niveau relatif

Transect 1  
Echelle X:1/400; Y: 1/50

Transect 2  
Echelle X:1/400; Y: 1/50

Transect 3  
Echelle X:1/400; Y: 1/50

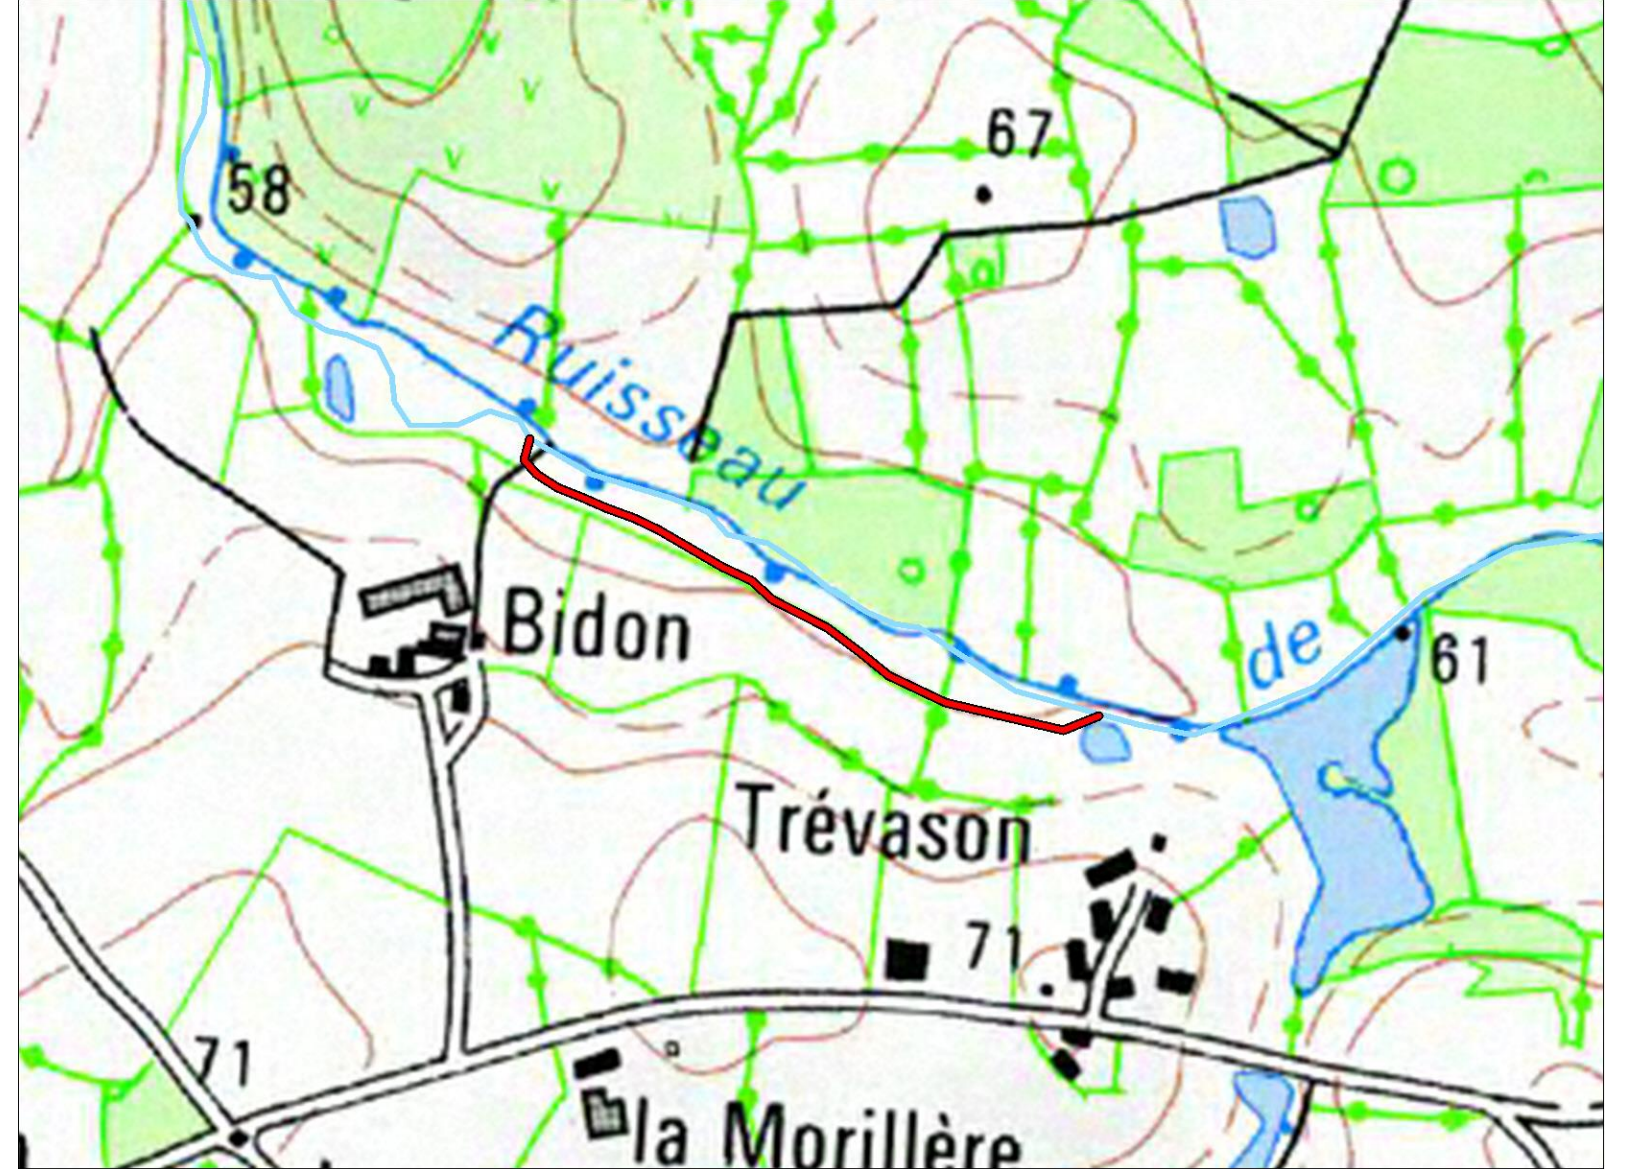
Description	Justification
<p><b>Caractéristiques du lit</b>                      Largeur moyenne : 1,5 m. Profondeur moyenne : 0,4 m. Linéaire : 443 ml                      Adapter le gabarit du lit aux conditions hydrologiques du cours d'eau : la section doit permettre l'écoulement à pleins bords d'un débit journalier de fréquence 1 à 2 ans. Techniques préconisées : P1/P2/P3                      Coût : 79740 € HT / SIT 108</p>	<p>Restauration de la fonction auto-épuratoire grâce aux échanges avec la zone hyporhéique, lutter contre les assècs du cours d'eau dus à sa situation perchée, diversifier les habitats du lit mineur et des berges et reconquérir des zones humides.</p>

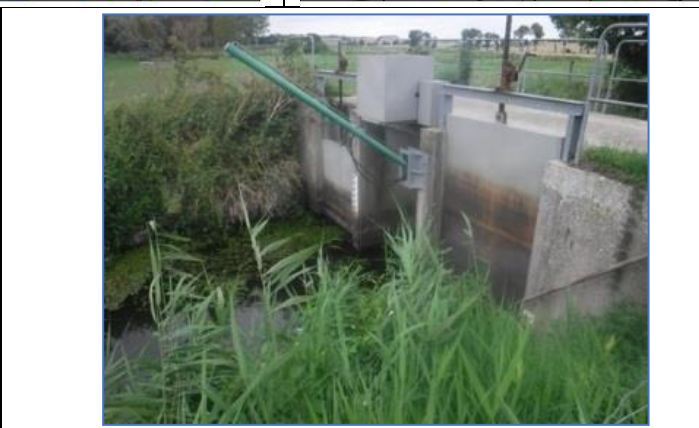
Description	Justification
Un bras de contournement est prévu en rive gauche de l'ouvrage. Le vannage reste en place, ainsi que le mode de fonctionnement existant. Le but est de permettre le rétablissement d'une continuité seulement piscicole lors des périodes de fermetures plus longues (notamment quand il y a inondation du marais amont)	Amélioration du franchissement piscicole de l'ouvrage. Diminution du linéaire influencé en amont de l'ouvrage.

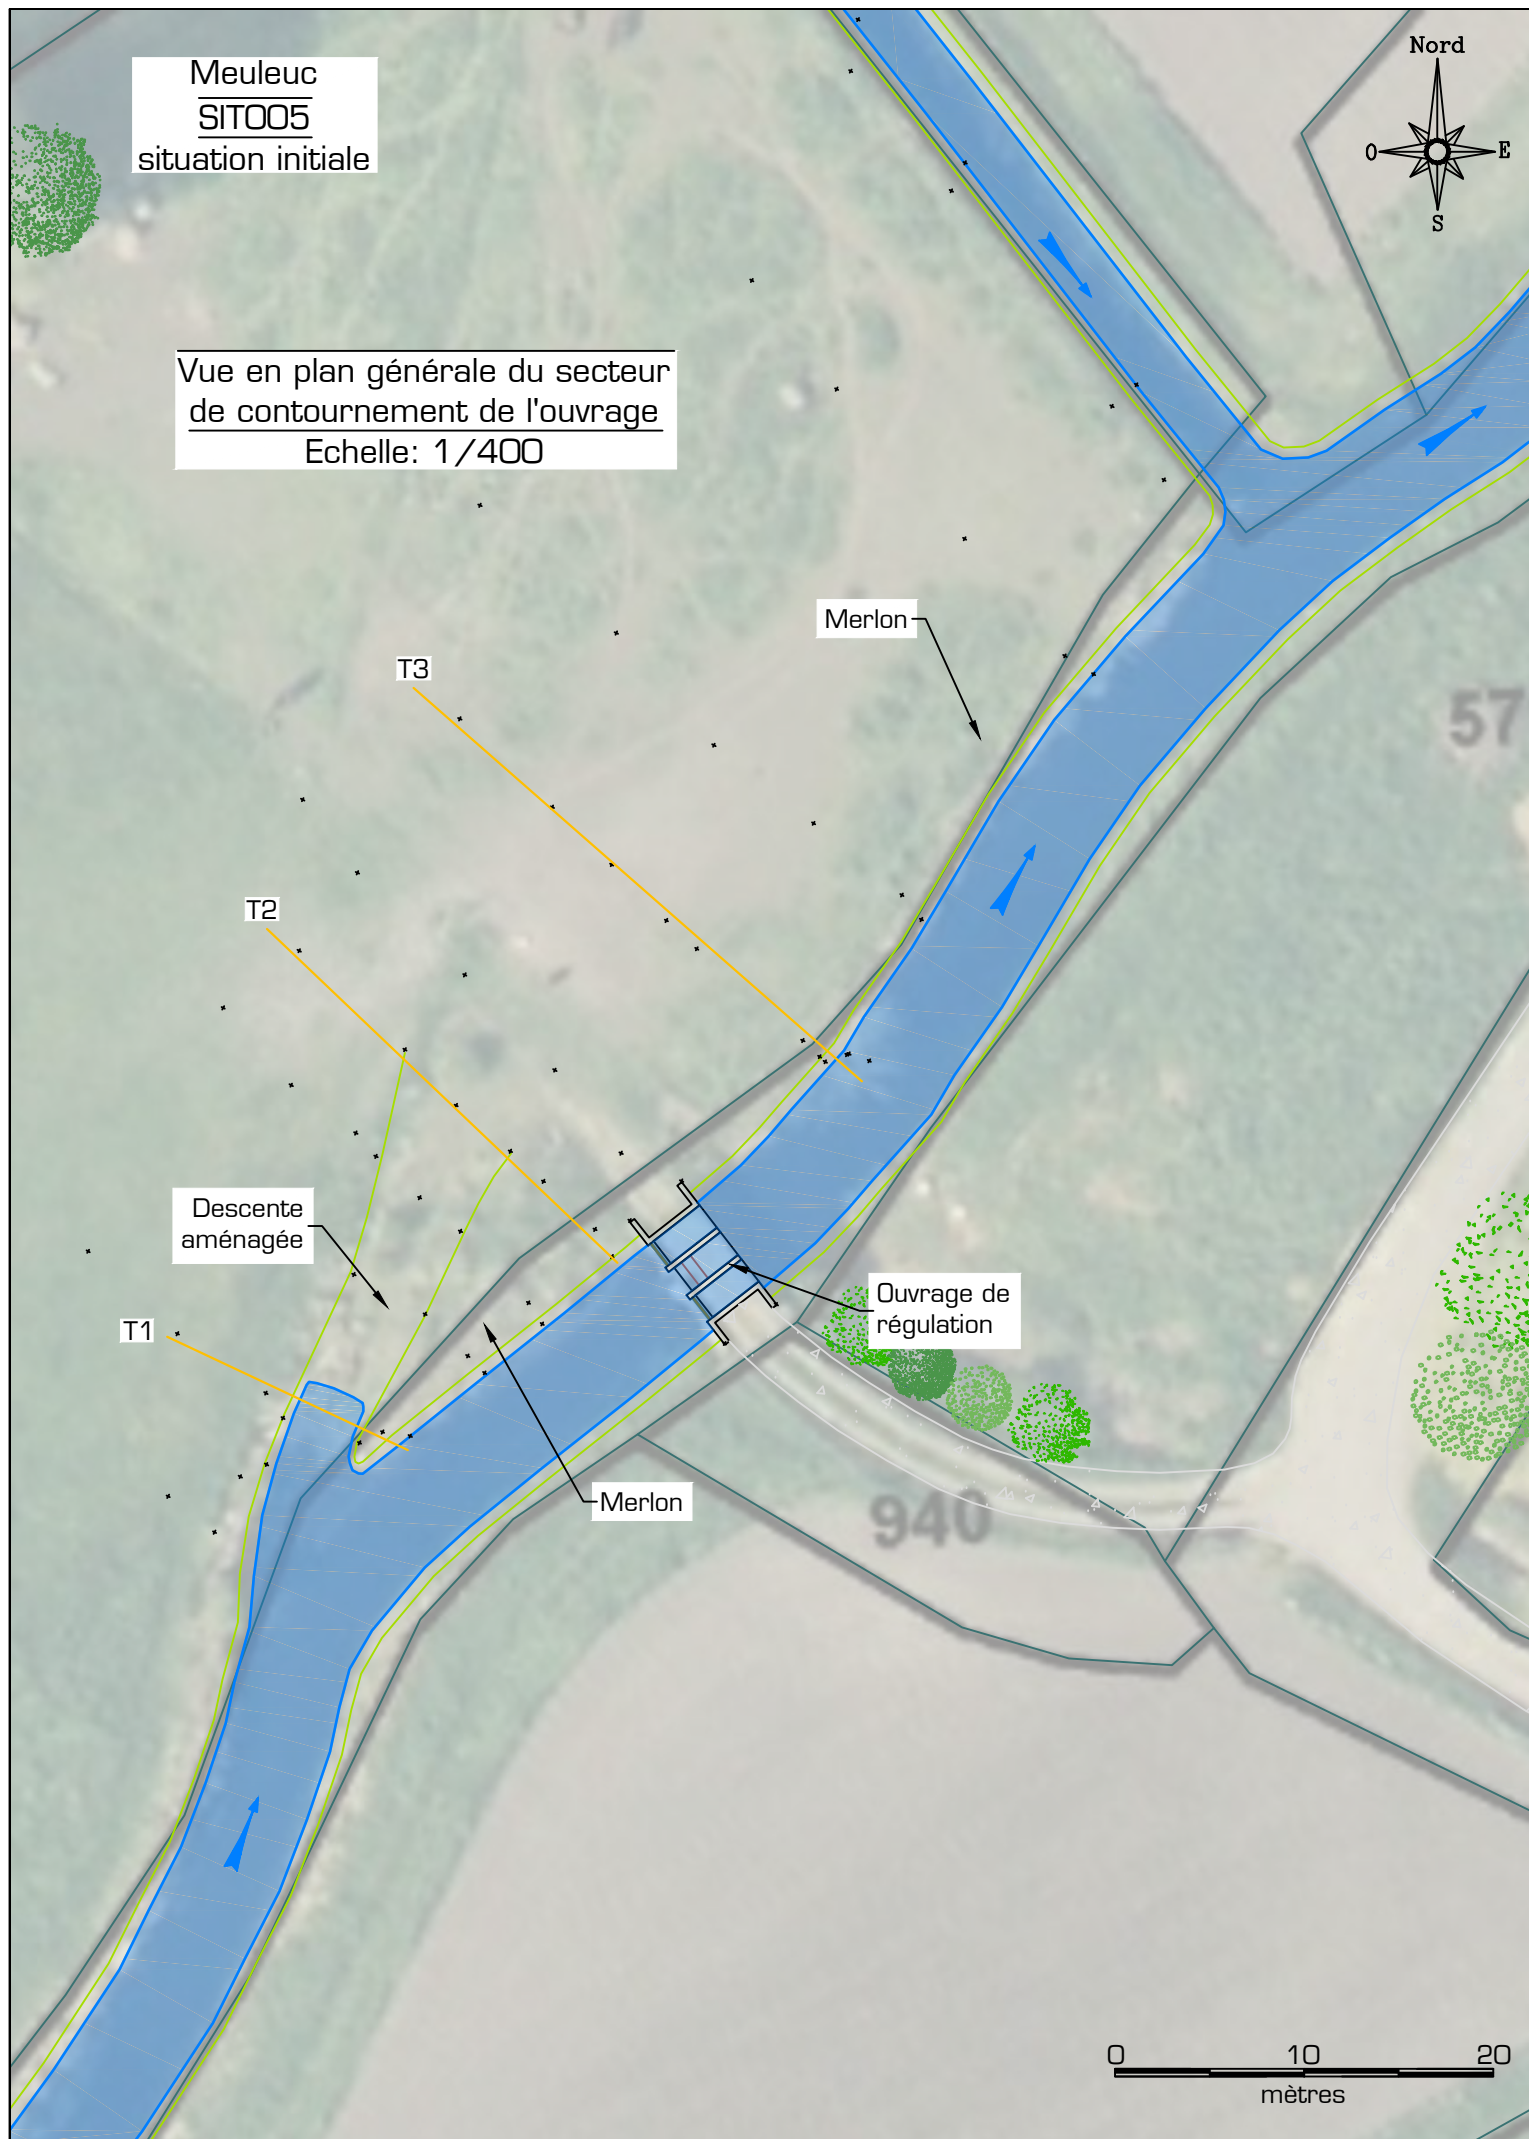
Meuleuc  
SIT005  
situation initiale

Vue en plan générale du secteur  
de contournement de l'ouvrage  
Echelle: 1/400

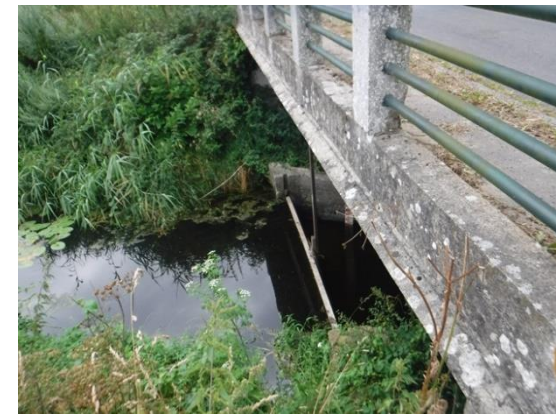
Description	Justification
L'opération consiste à retirer les planches et les barrettes qui servent à les maintenir. L'effacement est total.	Amélioration du franchissement piscicole de l'ouvrage. Diminution du linéaire influencé en amont de l'ouvrage.

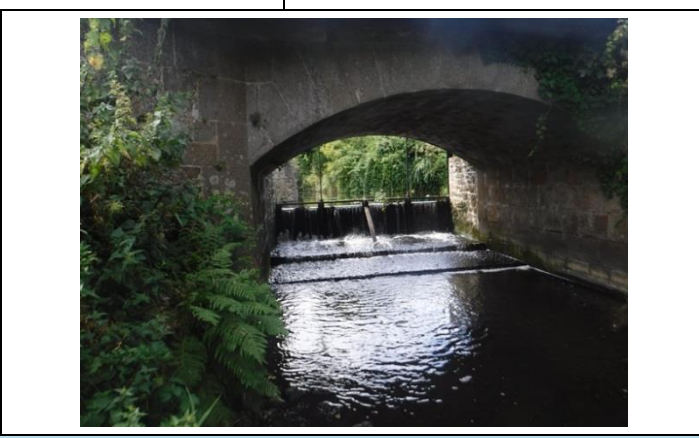
Description	Justification
L'opération consiste à ancrer à l'aval de l'ouvrage une rampe en enrochement rugueuse pour assurer le passage des anguilles, mais également les autres espèces piscicoles en concentrant les écoulements sur une zone de la rampe.	Amélioration du franchissement piscicole de l'ouvrage.

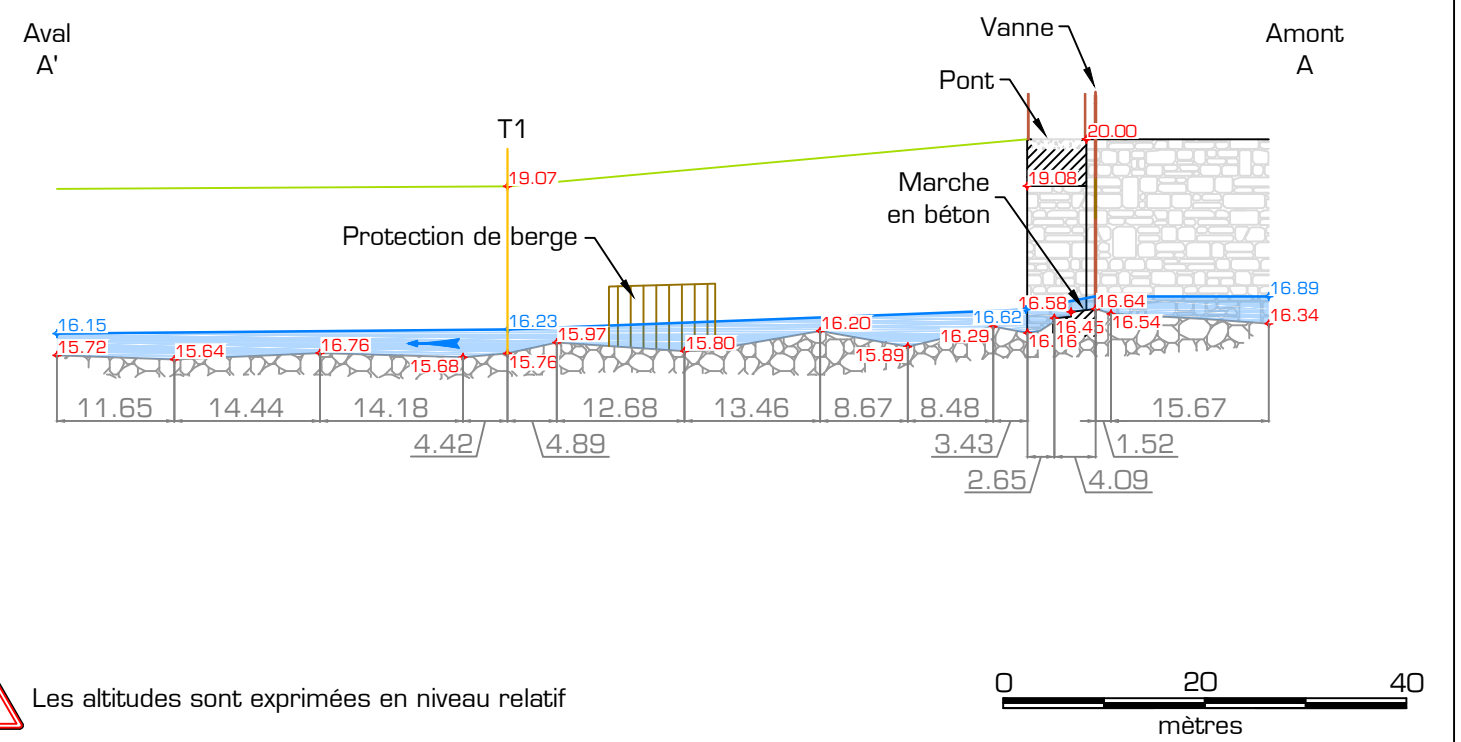
Vue longitudinale  
Echelle X:1/750; Y: 1/150

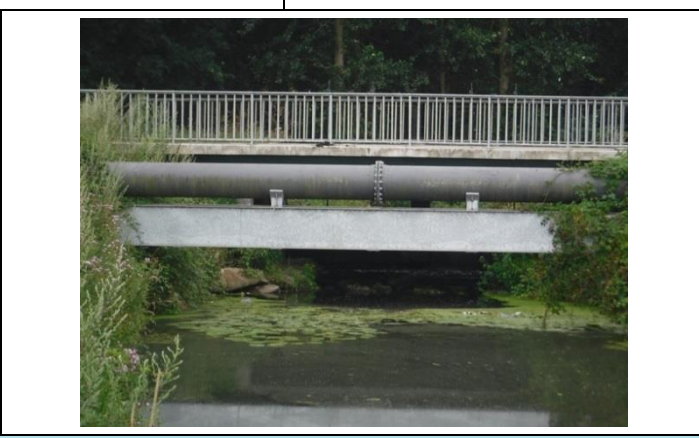
Description	Justification
L'opération consiste à aménager une rampe en enrochement en aval de l'ouvrage pour permettre le franchissement du radier en sortie de vannage.	Amélioration du franchissement piscicole de l'ouvrage.

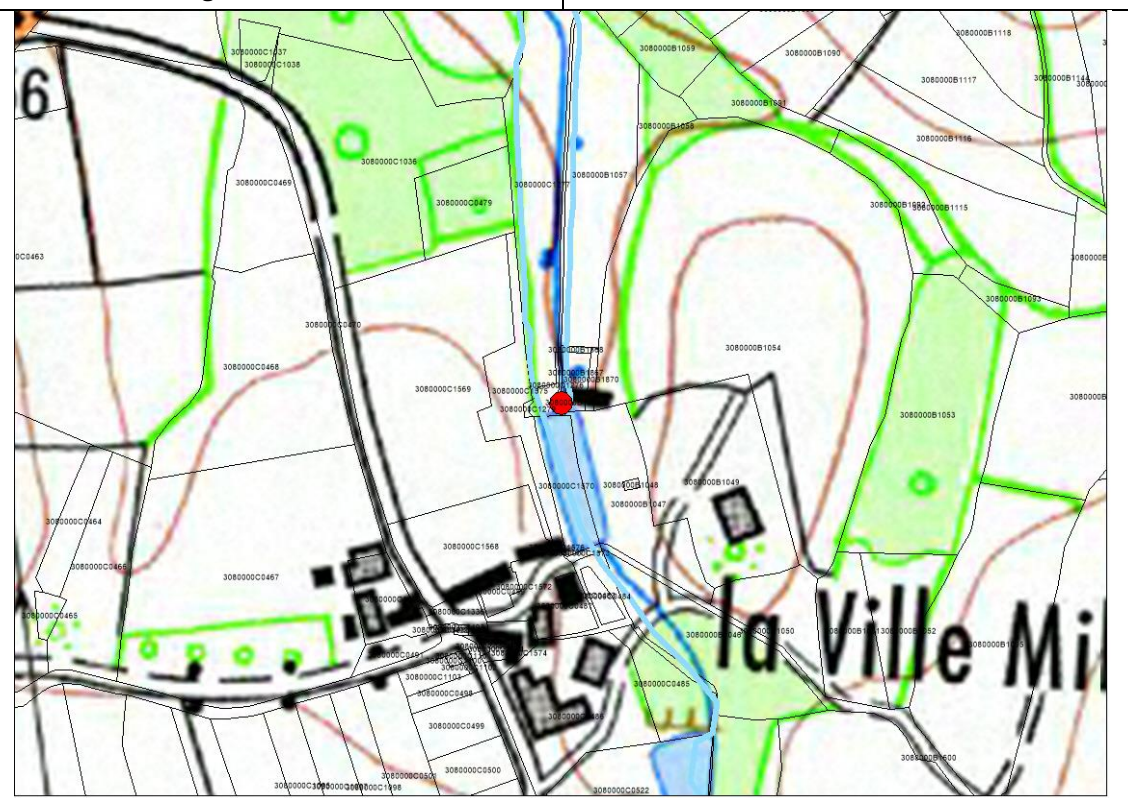
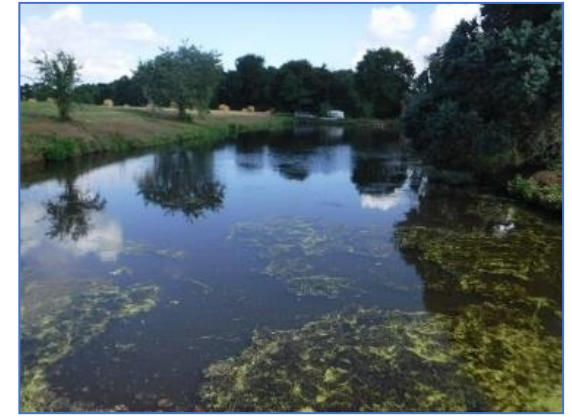
Description	Justification
L'opération consiste à envisager à déconnecter le cours d'eau du plan d'eau afin de rétablir une continuité piscicole et sédimentaire.	Amélioration du franchissement piscicole de l'ouvrage. Diminution du linéaire influencé en amont de l'ouvrage.

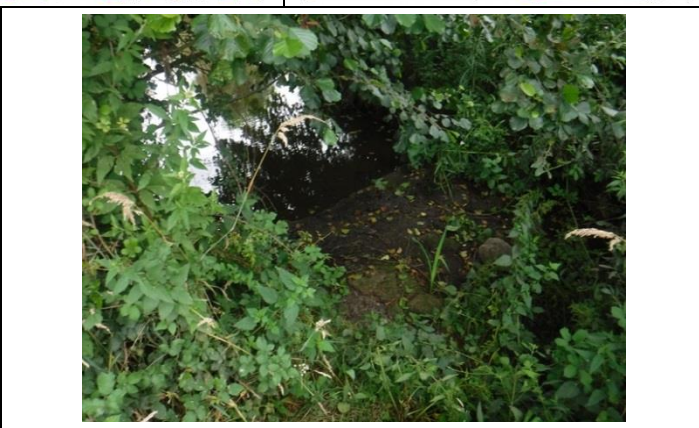
Description	Justification
L'opération consiste à effacer l'ouvrage s'apparentant à un déversoir. L'aménagement peut également être considéré comme une suppression d'un plan d'eau.	Amélioration du franchissement piscicole de l'ouvrage. Diminution du linéaire influencé en amont de l'ouvrage.

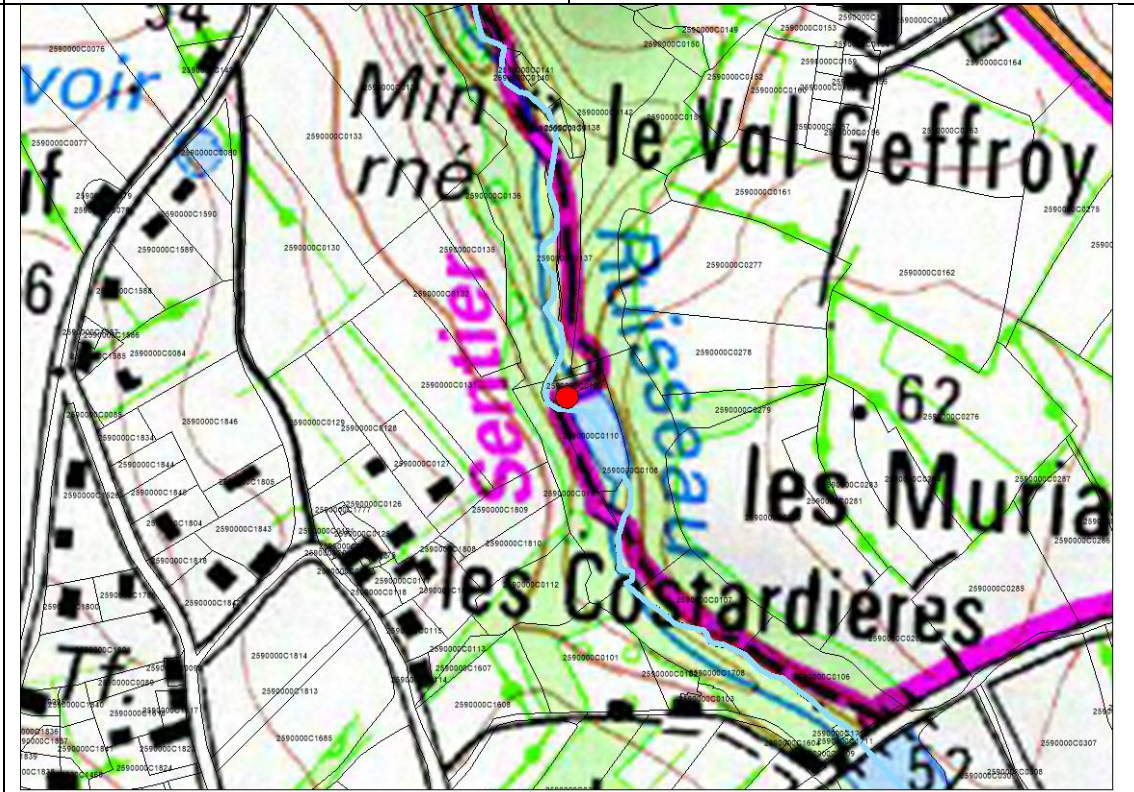
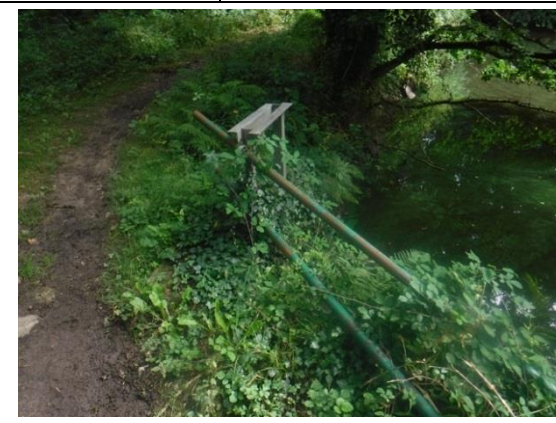
Description	Justification
Le site est une ancienne retenue, mais gardant les caractéristiques d'un plan d'eau. Ce dernier ce contient qu'un faible niveau d'eau. L'opération consiste à la suppression de l'ouvrage de sortie afin de rétablir une continuité écologique.	Amélioration du franchissement piscicole de l'ouvrage. Diminution du linéaire influencé en amont de l'ouvrage.

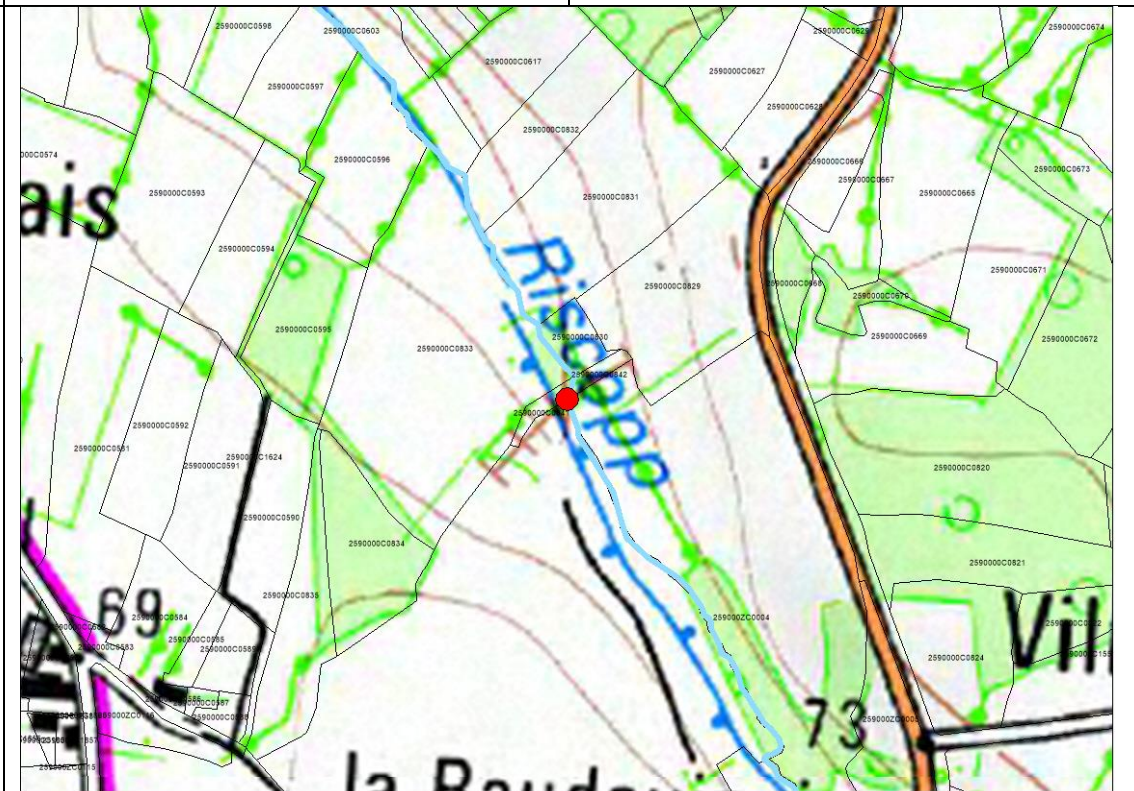
Une buse ancienne et sans usages (ronciers importants dessus) est présente et possède un fort dénivelé. L'objectif est sa suppression ainsi que la remise en état du cours d'eau.

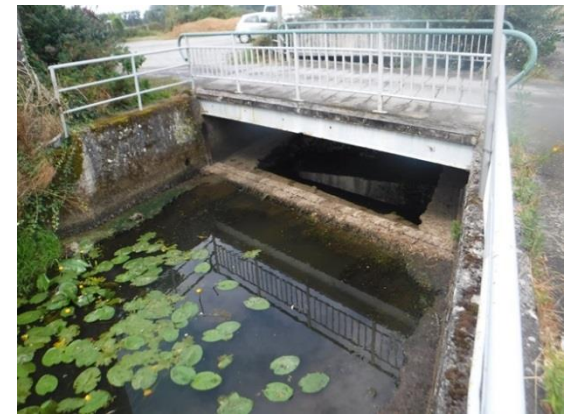
Description	Justification
L'aménagement est inclus dans un projet plus global (SITO11) mêlant de l'ouverture de lit mineur ainsi que de la restauration de morphologie. Ici, l'objectif est la suppression du seuil béton sous le pont pour rétablir la continuité piscicole.	Amélioration du franchissement piscicole de l'ouvrage. Diminution du linéaire influencé en amont de l'ouvrage.
