# Dossier de Déclaration d'Intérêt Général et d'Autorisation Environnementale Unique pour la restauration et l'entretien des cours d'eau sur les bassins côtiers de Dol-de-Bretagne

Phase 4 : Dossier de déclaration d'intérêt général et d'autorisation environnementale unique

DOCUMENT C : PLAN AVANT PROJET

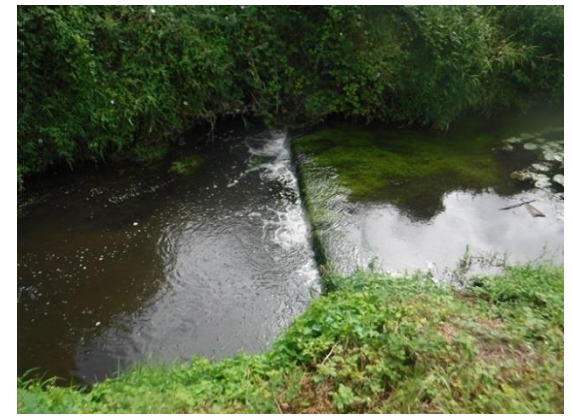
Description	Justification
L'objectif est le retrait du seuil béton en travers du cours d'eau.	Amélioration du franchissement piscicole de l'ouvrage. Diminution du linéaire influencé en amont de l'ouvrage.

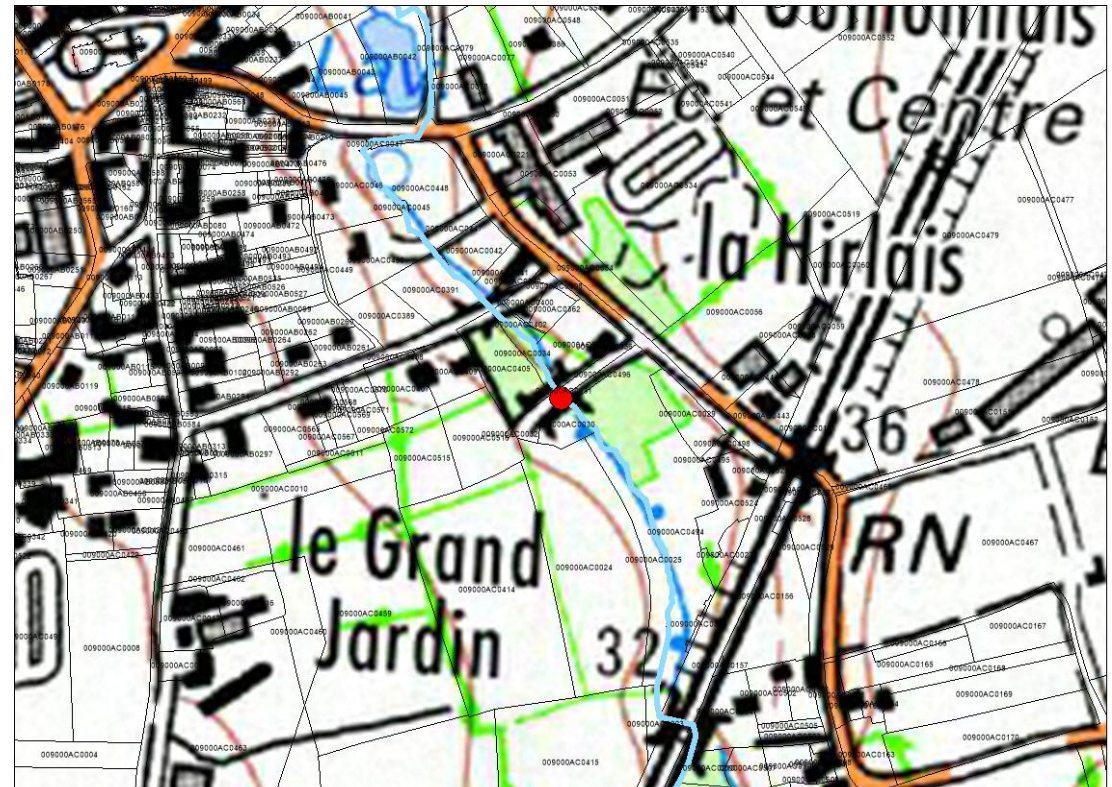
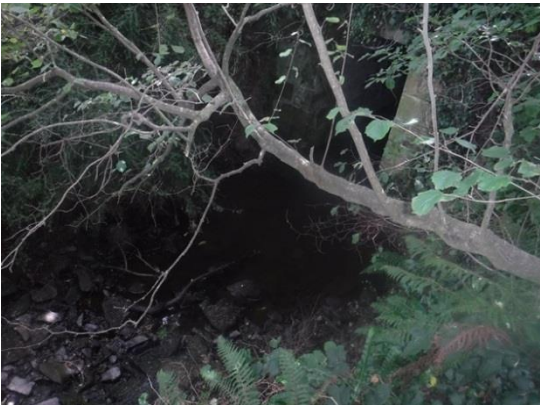
Description et justification de l'intervention		Image	Procédure (L.214-1 du CE) :										
Description	Justification												
Un dénivelé aval est constaté en sortie de pont. L'objectif est de mettre en place des micro-seuils successifs afin de rehausser la ligne d'eau et rendre franchissable l'obstacle.	Amélioration du franchissement piscicole de l'ouvrage. Diminution du linéaire influencé en amont de l'ouvrage.

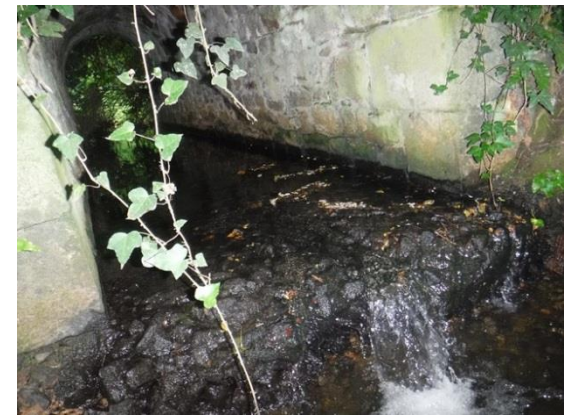
Description	Justification
L'objectif est la mise en place de micro-seuils successifs en aval de l'ouvrage pour permettre son franchissement piscicole.	Amélioration du franchissement piscicole de l'ouvrage. Diminution du linéaire influencé en amont de l'ouvrage.

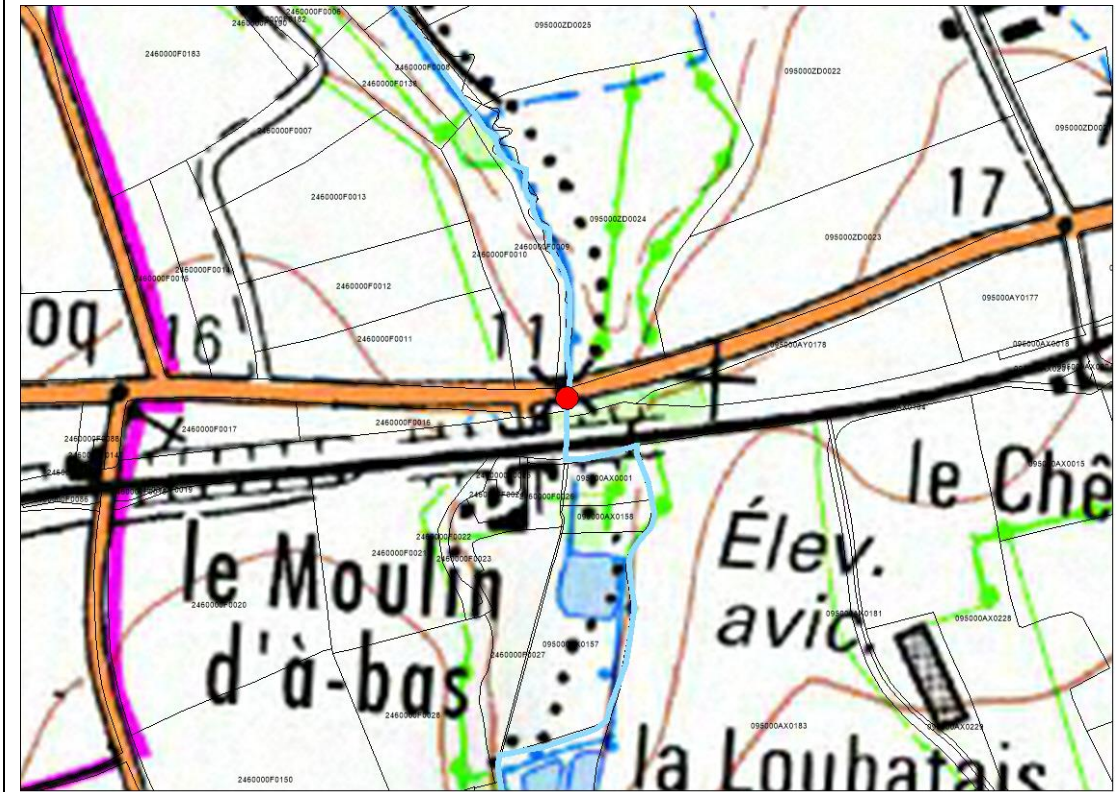
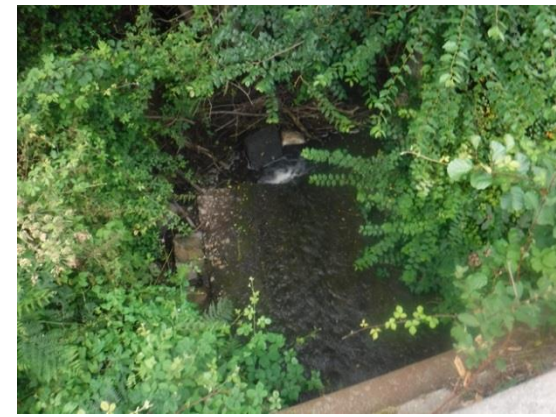
<b>Type de travaux</b>		<b>Micros-seuils successifs</b>		
<b>Masse d'eau</b>	<b>Cours d'eau</b>	<b>Commune</b>	<b>Nom de l'ouvrage</b>	<b>Identifiant travaux</b>
Le Guyoult depuis Epiniac à la mer	Hirlais (ruisseau de la)	DOL-DE-BRETAGNE-35095	Pont calorifugé	TRAV00891

Code ouvrage : HIRLSIT001  
 Type d'ouvrage : ouvrage de franchissement  
 Code ROE : N.R.  
 Classement liste 1 : Oui  
 Classement liste 2 : Oui  
 Dénivelé : 0,5  
 Site d'action : SIT006  
 Coût prévisionnel (€ HT) : 10 000 €  
 Lieu-dit : Le Moulin d'à Bas

Description	Justification
L'objectif est la mise en place de micro-seuils successifs en aval de l'ouvrage pour permettre son franchissement piscicole.	Amélioration du franchissement piscicole de l'ouvrage. Diminution du linéaire influencé en amont de l'ouvrage.

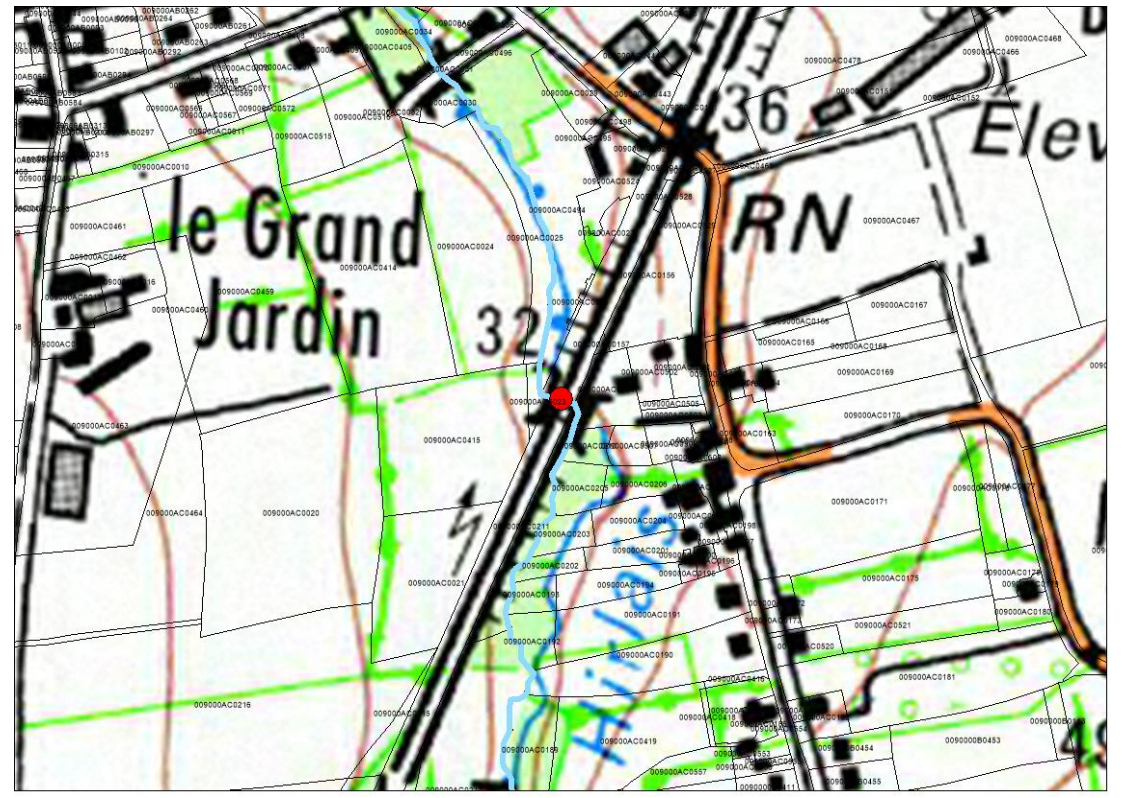
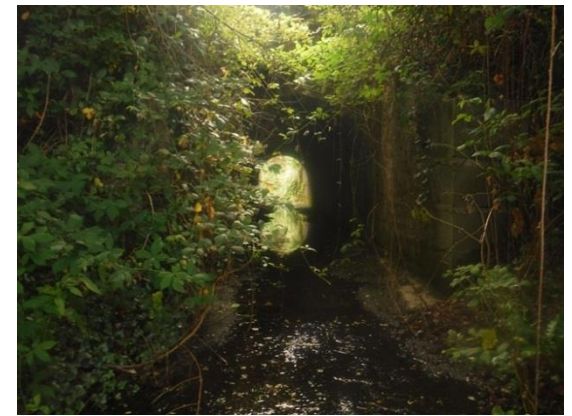
Type de travaux	Micro-seuils successifs			
Masse d'eau	Cours d'eau	Commune	Nom de l'ouvrage	Identifiant travaux
Le Guyoult depuis Epiniac à la mer	Hirlais (ruisseau de la)	BAGUER-MORVAN-35009	Radier de Pont voie de chemin de fer	TRAV00894

Code ouvrage : HIRLSIT004  
 Type d'ouvrage : ouvrage de franchissement  
 Code ROE : N.R.  
 Classement liste 1 : Non  
 Classement liste 2 : Non  
 Dénivelé : 0,5  
 Site d'action : SIT007  
 Coût prévisionnel (€ HT) : 4 000 €  
 Lieu-dit : La Touche

Description	Justification
L'objectif est la mise en place de micro-seuils successifs en aval de l'ouvrage pour permettre son franchissement piscicole.	Amélioration du franchissement piscicole de l'ouvrage. Diminution du linéaire influencé en amont de l'ouvrage.

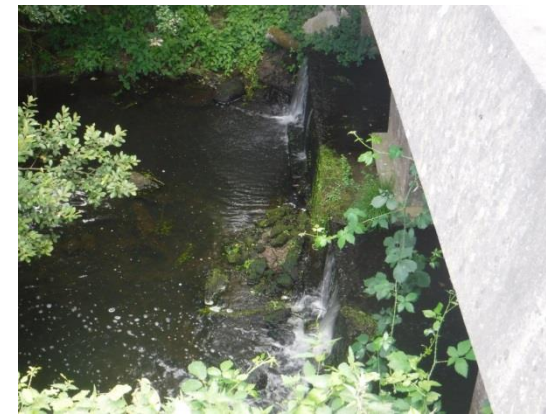
Type de travaux	Micro-seuils successifs			
Masse d'eau	Cours d'eau	Commune	Nom de l'ouvrage	Identifiant travaux
Le Biez Jean depuis Plerguer à la mer	Biez Jean (rivière le)	ROZ-LANDRIEUX-35246	Pont de la RD 676	TRAVO2415

Code ouvrage : BJEASIT100  
 Type d'ouvrage : ouvrage de franchissement  
 Code ROE : N.R.  
 Classement liste 1 : Oui  
 Classement liste 2 : Oui  
 Dénivelé : 0,9  
 Site d'action : SIT520  
 Coût prévisionnel (€ HT) : 8 000 €

Description	Justification
L'objectif est la mise en place de micro-seuils successifs en aval de l'ouvrage pour permettre son franchissement piscicole.	Amélioration du franchissement piscicole de l'ouvrage. Diminution du linéaire influencé en amont de l'ouvrage.

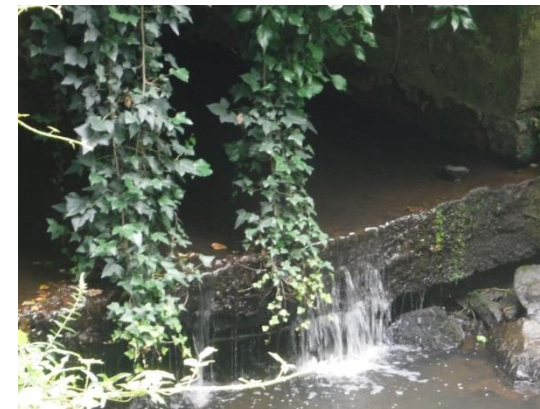
Le Biez Jean depuis Plerguer à la mer Biez Jean (rivière le) ROZ-LANDRIEUX-35246 Pont de la route de la touche TRAVO2416

Code ouvrage : BJEASIT101  
 Type d'ouvrage : ouvrage de franchissement  
 Code ROE : N.R.  
 Classement liste 1 : Oui  
 Classement liste 2 : Oui  
 Dénivelé : 0,6  
 Site d'action : SIT520  
 Coût prévisionnel (€ HT) : 8 000 €

Description	Justification
L'objectif est la mise en place de micro-seuils successifs en aval de l'ouvrage pour permettre son franchissement piscicole.	Amélioration du franchissement piscicole de l'ouvrage. Diminution du linéaire influencé en amont de l'ouvrage.

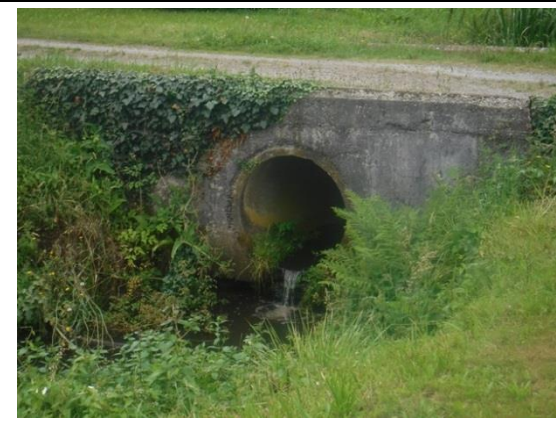
Type de travaux	Micro-seuils successifs			
Masse d'eau	Cours d'eau	Commune	Nom de l'ouvrage	Identifiant travaux
Le Guyoult depuis Epiniac à la mer	Riscopp (ruisseau de)	SAINT-BROLADRE-35259	Passage Busé St Broladre	TRAV00877

Code ouvrage : RISCIT002  
 Type d'ouvrage : ouvrage de franchissement  
 Code ROE : N.R.  
 Classement liste 1 : Non  
 Classement liste 2 : Non  
 ZAP Anguille : Oui  
 Dénivelé : 0,4

Description	Justification
L'objectif est la mise en place de micro-seuils successifs en aval de l'ouvrage pour permettre son franchissement piscicole.	Amélioration du franchissement piscicole de l'ouvrage. Diminution du linéaire influencé en amont de l'ouvrage.

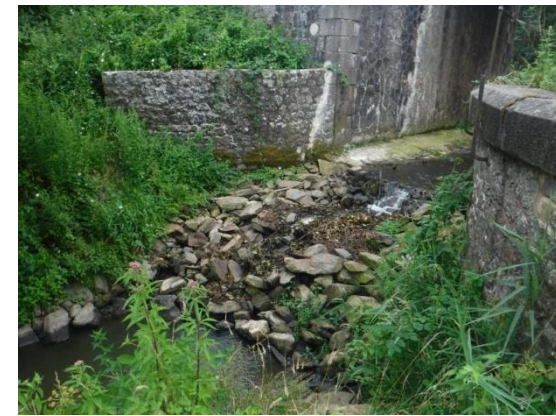
<b>Type de travaux</b>	<b>Rampe d'enrochement</b>			
<b>Masse d'eau</b>	<b>Cours d'eau</b>	<b>Commune</b>	<b>Nom de l'ouvrage</b>	<b>Identifiant travaux</b>
Le Meleuc	Meleuc (rivière le)	PLERGUER-35224	Pont de la SNCF	TRAVO2420

Code ouvrage : MEULSIT100  
 Type d'ouvrage : ouvrage de franchissement  
 Code ROE : N.R.  
 Classement liste 1 : Oui  
 Classement liste 2 : Oui  
 Dénivelé : 1

Description	Justification
L'objectif est d'installer une rampe en enrochement rugueuse, pour assurer le passage de l'anguille et faciliter la migration des autres espèces. Cette rampe est ancrée à l'aval de l'ouvrage.	Amélioration du franchissement piscicole de l'ouvrage. Diminution du linéaire influencé en amont de l'ouvrage.

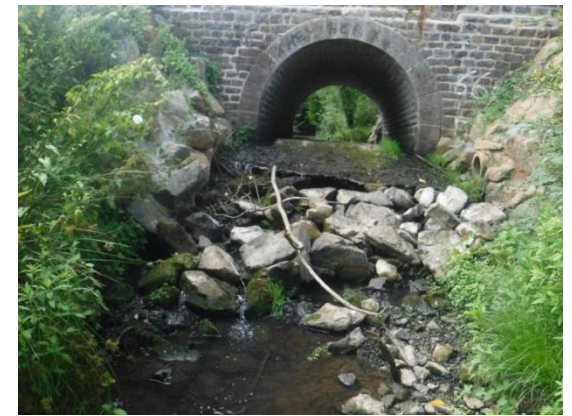
<b>Type de travaux</b>	<b>Rampe d'enrochement</b>			
<b>Masse d'eau</b>	<b>Cours d'eau</b>	<b>Commune</b>	<b>Nom de l'ouvrage</b>	<b>Identifiant travaux</b>
Le Meleuc	Meleuc (rivière le)	PLERGUER-35224	Pont de la Landelle	TRAVO2421

Code ouvrage : MEULSIT101  
 Type d'ouvrage : ouvrage de franchissement  
 Code ROE : N.R.  
 Classement liste 1 : Oui  
 Classement liste 2 : Oui  
 Dénivelé : 1,1  
 Site d'action : SIT510  
 Coût prévisionnel (€ HT) : 10 000 €  
 Lieu-dit : La Landelle

Description	Justification
L'objectif est d'installer une rampe en enrochement rugueuse, pour assurer le passage de l'anguille et faciliter la migration des autres espèces. Cette rampe est ancrée à l'aval de l'ouvrage.	Amélioration du franchissement piscicole de l'ouvrage. Diminution du linéaire influencé en amont de l'ouvrage.

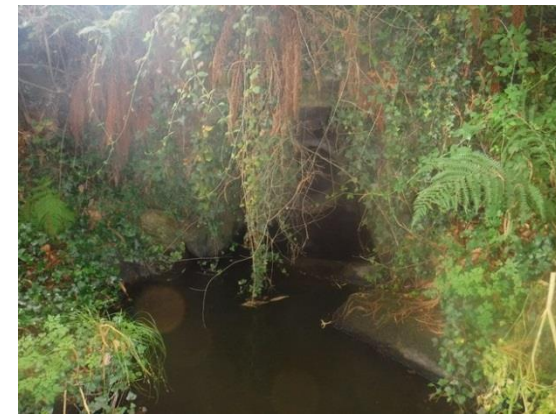
<b>Type de travaux</b>	<b>Recalage d'un ouvrage de franchissement</b>			
<b>Masse d'eau</b>	<b>Cours d'eau</b>	<b>Commune</b>	<b>Nom de l'ouvrage</b>	<b>Identifiant travaux</b>
Le Guyoult depuis Epiniac à la mer	Hirlais (ruisseau de la)	BAGUER-MORVAN-35009	Pont busé la Touche	TRAV00895

Code ouvrage : HIRLSIT005  
 Type d'ouvrage : ouvrage de franchissement  
 Code ROE : N.R.  
 Classement liste 1 : Non  
 Classement liste 2 : Non  
 Dénivelé : 0,2  
 Site d'action : SIT007  
 Coût prévisionnel (€ HT) : 6 000 €  
 Lieu-dit : La Touche

Description	Justification
L'aménagement consiste à déterrer le busage afin de le remettre d'une façon conforme pour la continuité piscicole et sédimentaire (buse de niveau et enfoncée à minima de 20cm dans le substrat).	Amélioration du franchissement piscicole de l'ouvrage. Diminution du linéaire influencé en amont de l'ouvrage.

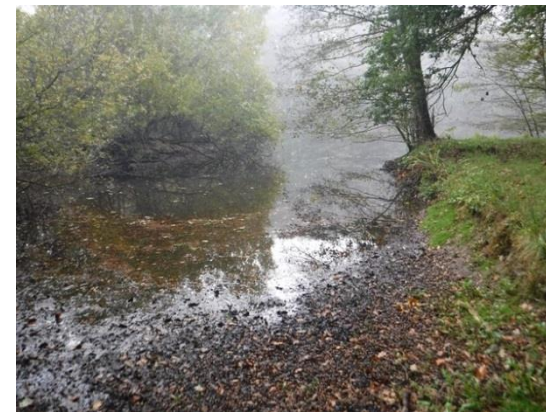
<b>Type de travaux</b>	<b>Suppression d'un étang sur cours</b>			
<b>Masse d'eau</b>	<b>Cours d'eau</b>	<b>Commune</b>	<b>Nom de l'ouvrage</b>	<b>Identifiant travaux</b>
Le Biez Jean de sa source à Plerguer	Lourmais (ruisseau de)	LOURMAIS-35159	Plan d'eau des Hauts Bois	TRAVO6234

Code ouvrage : LOURSI001  
 Type d'ouvrage : plan d'eau  
 Code ROE : N.R.  
 Classement liste 1 : Non  
 Classement liste 2 : Non  
 Dénivelé : 1  
 Site d'action : SIT109  
 Coût prévisionnel (€ HT) : 10 000 €  
 Lieu-dit : Les Hauts Bois

Description	Justification
L'action consiste à supprimer le plan d'eau sur cours. Cette opération ici ne nécessite pas d'étude préalable. Des mesures d'accompagnements devront être réalisées (recréation d'un substrat alluvial, ...).	Amélioration du franchissement piscicole de l'ouvrage. Diminution du linéaire influencé en amont de l'ouvrage.

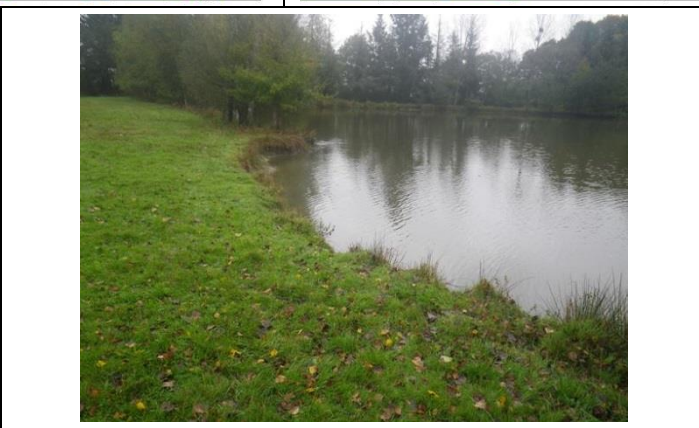
Description	Justification
L'action consiste à supprimer le plan d'eau sur cours. Cette opération ici ne nécessite pas d'étude préalable. Des mesures d'accompagnements devront être réalisées (recréation d'un substrat alluvial, ...).	Amélioration du franchissement piscicole de l'ouvrage. Diminution du linéaire influencé en amont de l'ouvrage.

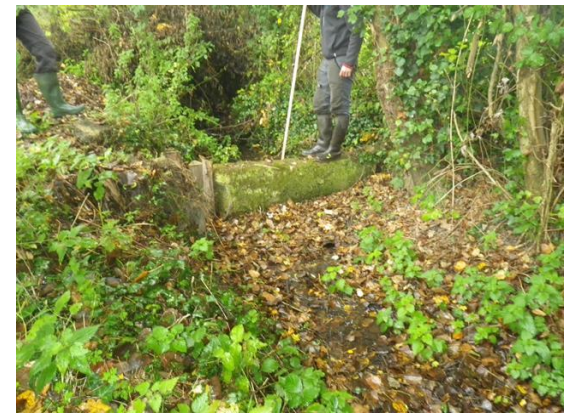
Description	Justification
L'opération consiste à supprimer la prise d'eau du plan d'eau en dérivation au sein du cours d'eau. De plus, le plan d'eau attenant au cours d'eau sera supprimé. Cela va permettre une recréation d'une zone humide fonctionnelle sur une zone de source.	Amélioration du soutien d'étiage. Diminution de la pollution thermique de restitution du débit. Recréation de zones humides attenantes au cours d'eau
