LE COURS D'EAU TRAVERSE DOL-DE-BRETAGNE

Le retour aux sources du Guyoult

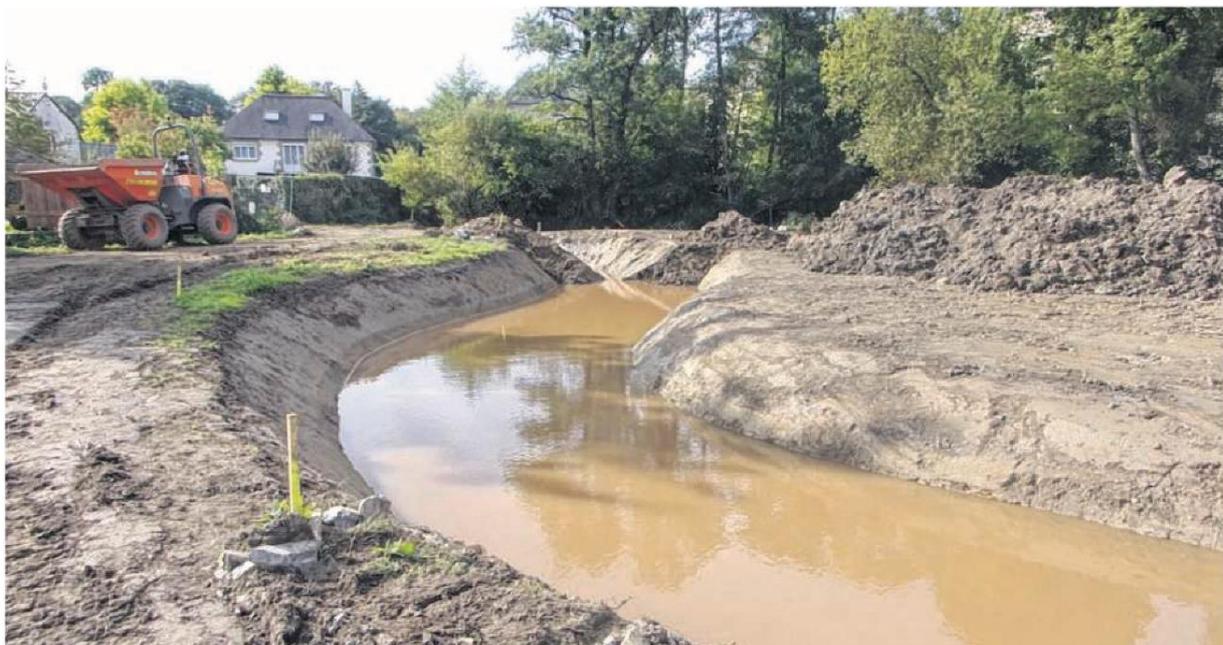
Le cours du Guyoult est modifié par ces travaux, lesquels sont financés à hauteur de 80% par l'Agence de l'Eau Loire-Bretagne et de 20% par le SBCDol.

L'entreprise Lafosse et Fils a été missionnée par le SBCDol pour effectuer ces travaux. Ils consistent dans un premier

temps à redessiner le cours d'eau. Le creusement du nouveau lit du Guyoult a débuté fin septembre et devrait encore durer quelques semaines. Les terres extraites serviront ensuite à combler l'ancien lit du cours d'eau. Dans un second temps, les parcelles humides et les cheminements piétonniers seront remis en état. Deux passerelles seront installées pour assurer la continuité du sentier pédestre actuel et favoriser l'accueil du public. A terme, des panneaux d'interprétation feront découvrir l'histoire du site et rendront compte des travaux effectués. Les arbres (aulnes et saules) ont fait l'objet de recape (coupe des troncs) à la fois pour leur permettre de se régénérer et assurer le passage des engins.
